Sitzungsvorlage 53/2021**Abwasserhebeanlage Kleintierzüchterheim;
Variantenuntersuchung und Baubeschluss**Sachverhalt:

Zustandserfassung

Entwässerung fäkalienhaltiges Abwasser

Kleintierzuchtverein Nordheim e.V

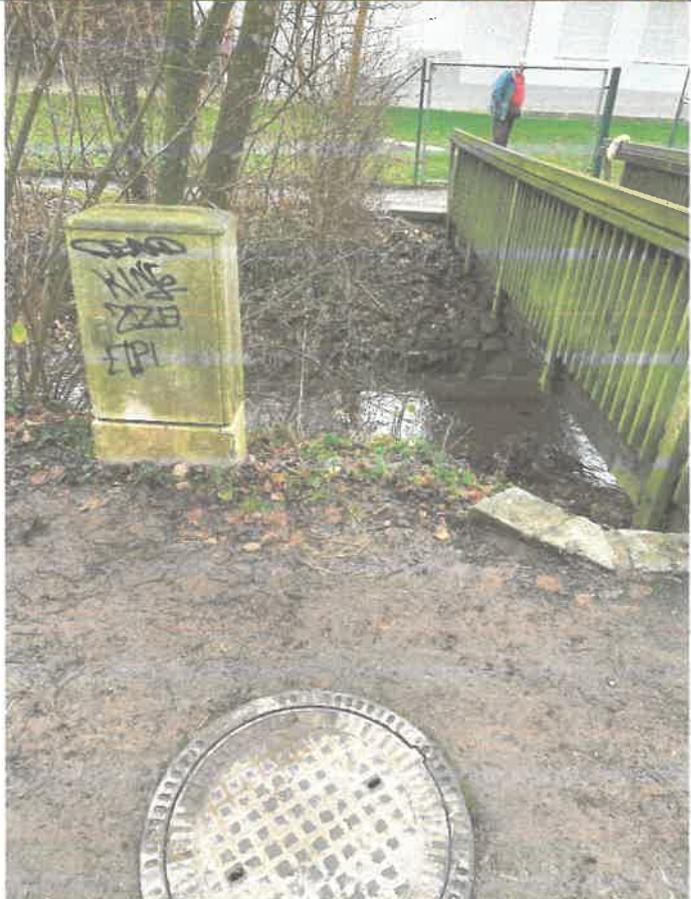
| A photograph showing a manhole cover in the foreground. In the background, there is a green metal structure, possibly a lift station, and a person standing near a fence. The area appears to be outdoors with some vegetation. | <p>Einbauort Hebeanlage</p> |

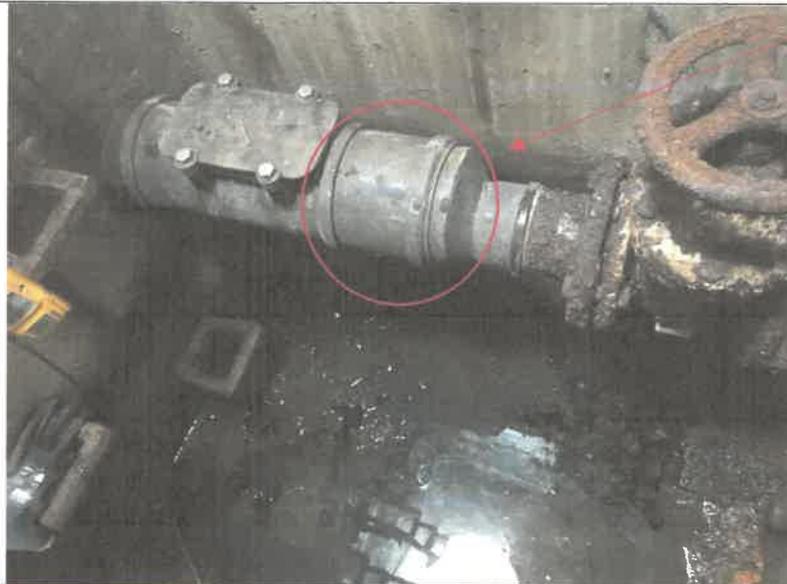
1. Die Grundleitung, die die Toiletten etc. des Vereinsgelände entwässert, ist als DN 160 installiert, wird dann um auf den Absperrschieber zu passen auf DN 110 reduziert.
2. Eine Reduzierung in Fließrichtung ist nicht zulässig.
3. Alle Rohrleitungen sind so zu verlegen, dass diese von selbst leerlaufen; eine Verengung in Fließrichtung ist nicht zulässig
4. Potenzielle Verstopfungen, Bildung von Ablagerungen wird beschleunigt und die anfallenden Schwerstoffe wie Fäkalien und Toilettenpapier sammeln sich an der Reduzierstelle.

Zulaufleitung mit Reduzierung in Fließrichtung

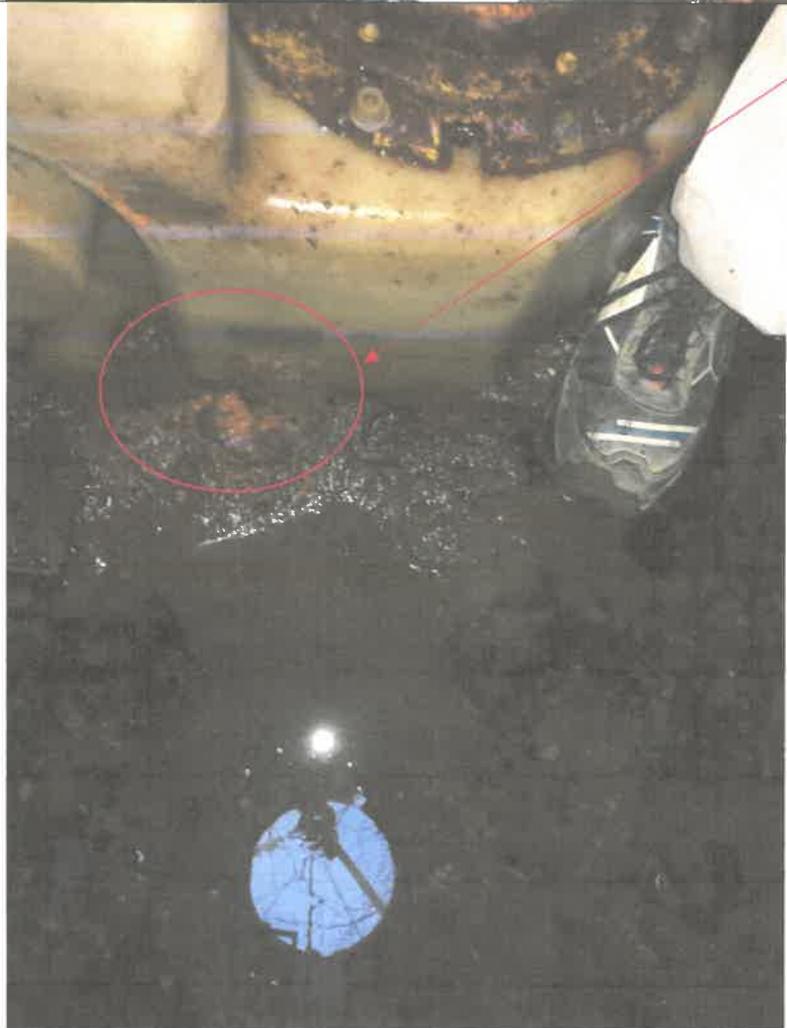
1. Die Haltevorrichtungen am Boden, um den Behälter der Hebeanlage zu fixieren sind lose und stark oxidiert.
2. Dadurch steht die Hebeanlage ohne Sicherung nur durch das Eigengewicht auf dem Boden, sollte die Pumpe einschalten bewegt sich der gesamte Behälter. Dabei kann die Bewegung auf jede Verschraubung und Dichtung übertragen werden und somit für eventuelle Undichtigkeiten führen.

Befestigung Behälter

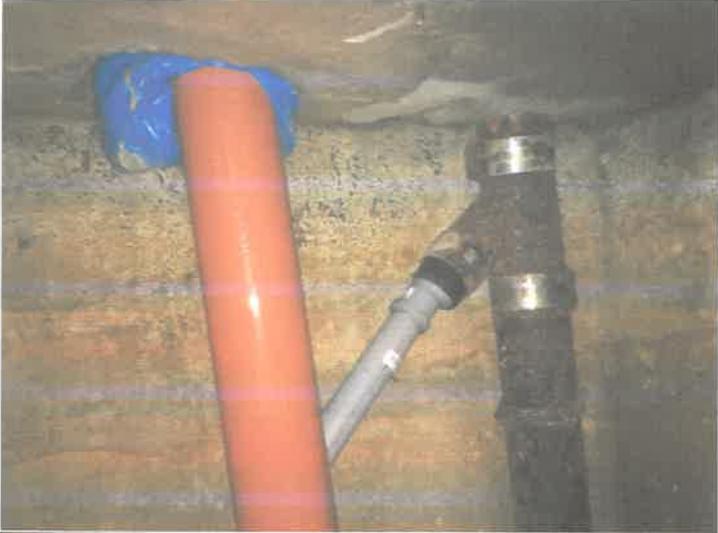
1. Diverse Betonabplatzungen im Bauwerk, sowie Rissen im Beton können dafür sorgen, dass Wasser eintritt, oder bei Vollfüllung des Bauwerks austritt. Dadurch, dass das Abwasser im Bauwerk durch Undichtigkeiten an Rohrleitung, Behälter etc. mit Fäkalien durchsetzt ist, kann bei Vollfüllung und Exfiltration der umliegende Boden mit fäkalienhaltigem Abwasser belastet werden.
2. Die Rohrdurchführung der „bestehenden Druckleitung“ ist mit einem Müllsack abgedichtet.

| | <p>Rohrdurchführung der Druckleitung in KG Abdichtung mit Müllsack</p> |

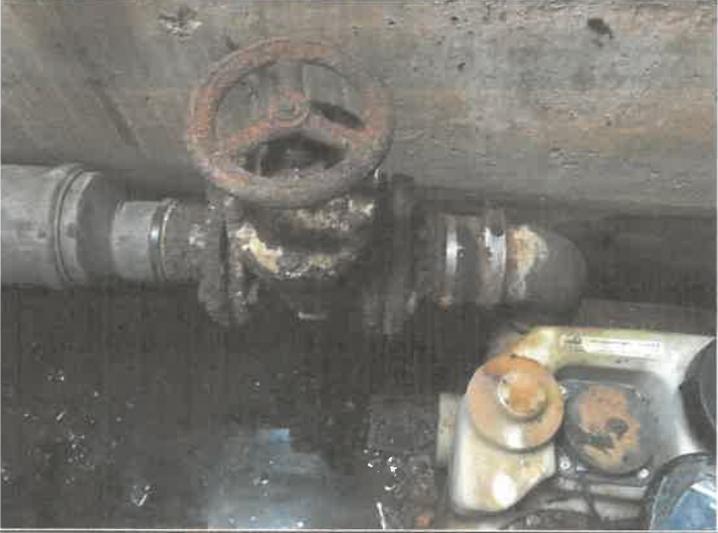
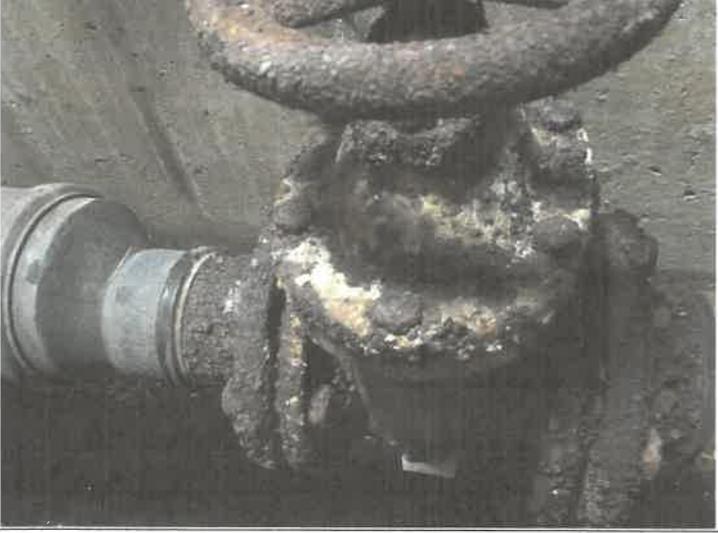
1. Die verbaute Absperr-Einrichtung ist vor dem Einlauf in die Hebeanlage montiert, im Normalfall ist eine solche Einrichtung in der Druckleitung montiert und nicht im Freispiegel, hier sollte diese vermutlich als Rückstausicherung funktioniert, allerdings ist diese Einrichtung von Hand zu betätigen. Da die Tiefe des Schachtbauwerks mehr als ein Meter beträgt, ist das händische Verschließen im Notfall ohne entsprechende Vorkehrung zu Absturzsicherung nicht gestattet und dadurch untauglich.
2. Die Funktion der Absperr-Einrichtung ist nicht gegeben, hierfür sind das Alter der verbaute Einrichtung, sowie der Wartungsstau und Witterungseinflüsse verantwortlich.
3. Durch Oxidation bewirkte Zersetzung an der Absperr-Einrichtung ist diese undicht, somit tritt hier fäkalienhaltiges Abwasser ungehindert in das Schachtbauwerk.

| | <p>Absperr-Einrichtung Ohne Funktion Stark oxidiert</p> |

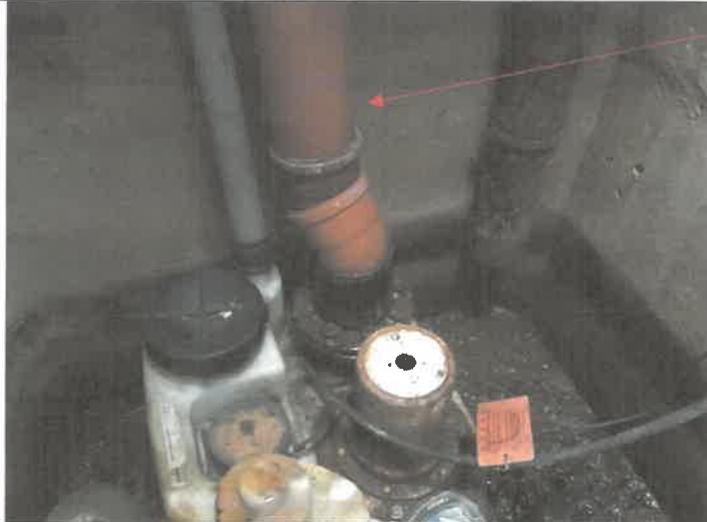
1. Die verbaute Druckleitung ist als PVCU KG Freispiegel Abflussrohr ausgelegt. Ein KG Rohr ist als Druckloses Rohr zu bezeichnen und wird vom Hersteller nicht als Druckleitung empfohlen. Nach DIN 1986-4 muss die Druckleitung mindestens dem 1,5-fachen Druck der Pumpe standhalten. Die Dichtungen der KG Rohre sind nicht für Überdruck ausgelegt. Die Wahrscheinlichkeit, dass nach einiger Zeit die Dichtungen undicht werden ist sehr groß.
2. Auf der Druckleitungsseite hinter dem Rückflussverhinderer ist ein Absperrschieber anzuordnen.
3. Alle Druckleitungen sind nach EN 12056-4 zu installieren, genauso ist eine Rückstauschleife oberhalb der Rückstauenebene vorzusehen.
4. Ein weiteres Problem sind die sogenannten Druckschläge der Pumpen, die sich auf die Druckleitung übertragen. Laut Hersteller sollte eine PE-HD 100 Leitung in geschweißter Ausführung gewählt werden.

| | <p>Druckleitung nicht fachgerecht ausgelegt</p> |

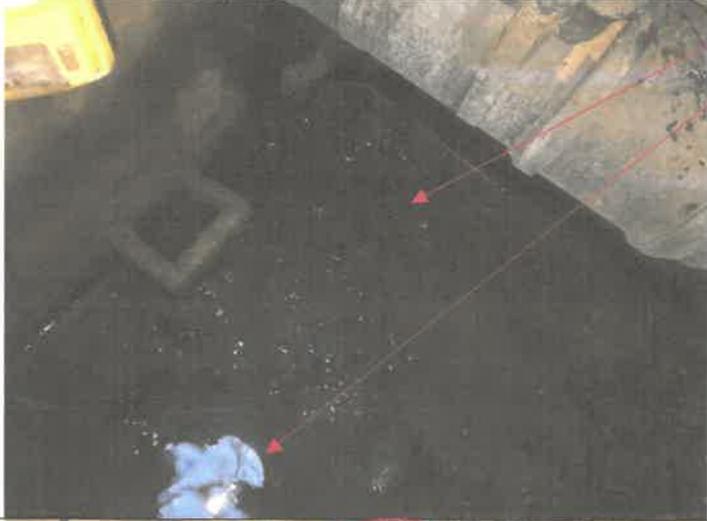
| | <p>Fäkalschlamm Toilettenpapier</p> |

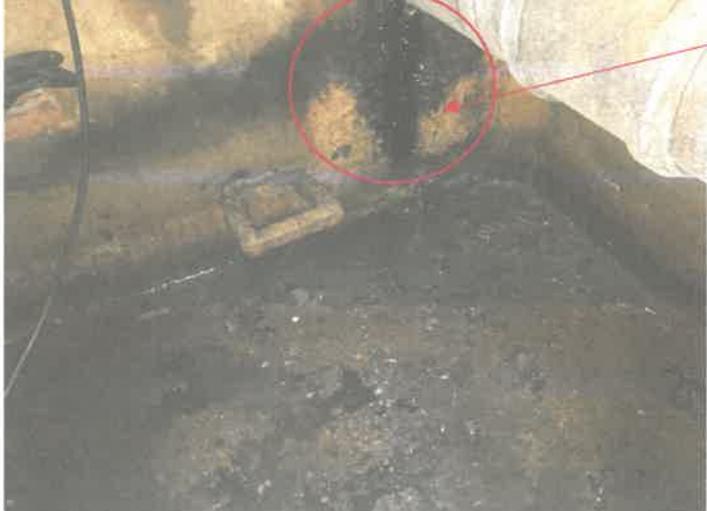
1. Die Zulaufleitung zur Hebeanlage optisch undicht, das Schachtbauwerk läuft mit fäkalienhaltigem Abwasser voll.
2. Vor der Reinigungsöffnung sind sichtbare Schäden festgestellt und dokumentiert.
3. Vermutlich ist auf Grund der Alterserscheinungen die gesamte Leitung an mehreren Stellen undicht→ Prüfung durch TV-Inspektion mit Kamera.

| | <p>Undichtigkeit</p> |

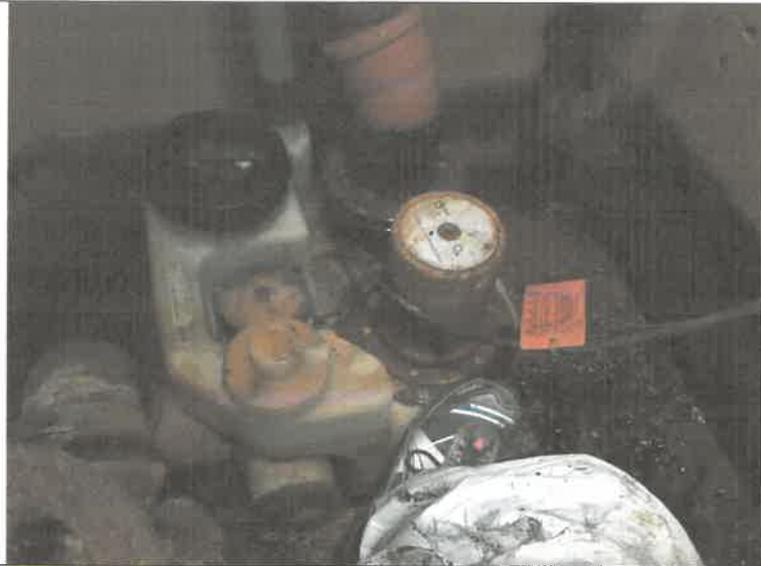
Pumpengehäuse stark oxidiert

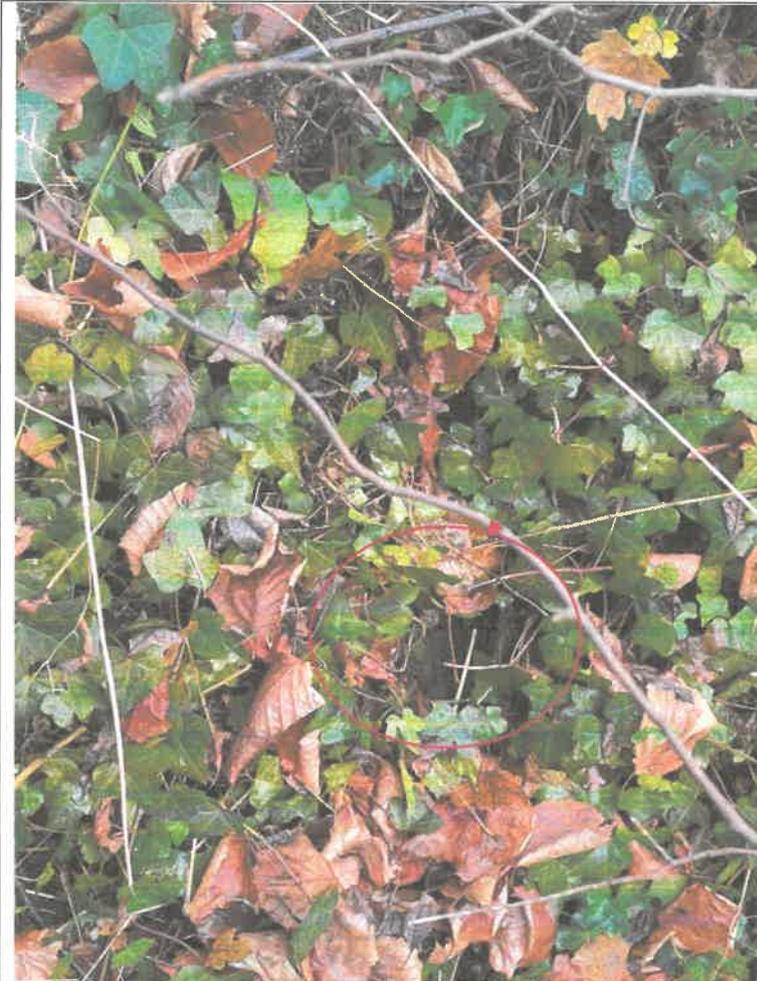
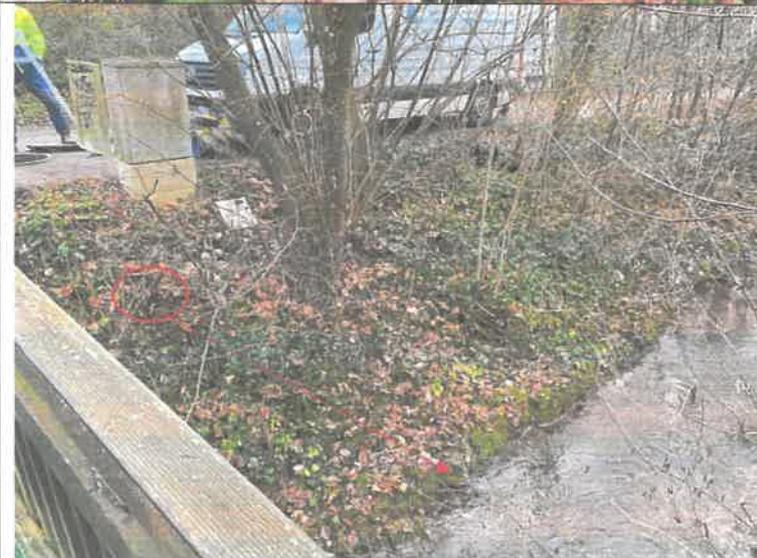
Auslauf der Schmutzwassertauchpumpe

2. Die Schmutzwassertauchpumpe entwässert über einen Schlauch direkt in den direkt vorbeiführenden Bach. Solange die Fäkalienentwässerungskomponenten dicht sind, ist dieses Funktionsprinzip genehmigt.

3. Durch die o.g. Undichtigkeiten, wird allerdings Fäkalienhaltiges Abwasser in ein Gewässer (Bach) gepumpt.
4. Abwasser darf in Deutschland nicht ungeklärt in Flüsse, Bäche und Seen eingeleitet werden, egal ob aus Haushalten, Gewerbe oder Großindustrie. Das Wasserhaushaltsgesetz (WHG) schreibt vor, dass die enthaltenen Schadstoffe so weit reduziert werden müssen, wie der Stand der Technik es ermöglicht, dies bedeutet, dass das Abwasser über die Kläranlage geführt werden muss.
