### Fotodokumentation Mauereinsturz 2024

Sanierung der Weinbergmauern Schlössle  
 Anlage zur Sitzungsvorlage 09.05.2025

Zustand der Weinbergmauern - Übersicht

K93NTM  
 Sanierung  
 Weinbergmauern Schlösse  
 Nordheim

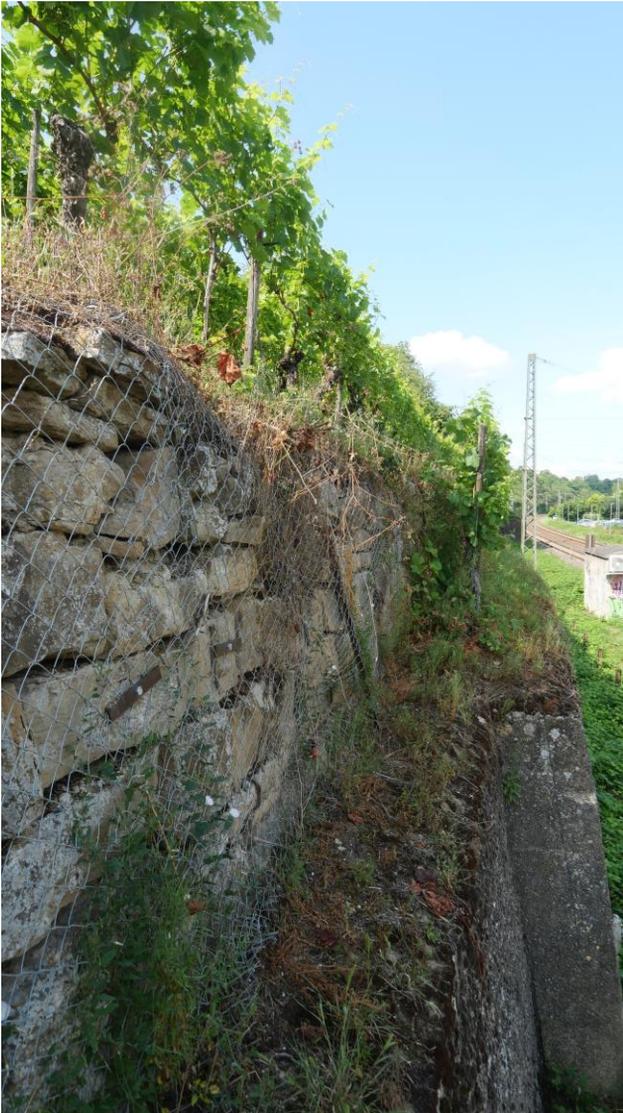
K93\_2024-07-24\_2.2-BA2\_003\_Plan

Zustand der Weinbergmauern – Mauerstufe M2.2
