## Altes Rathaus Nordheim

Projekt-Nr.: 2408-NO

### Maßnahmenkatalog zur denkmalgerechten Sanierung des alten Rathauses

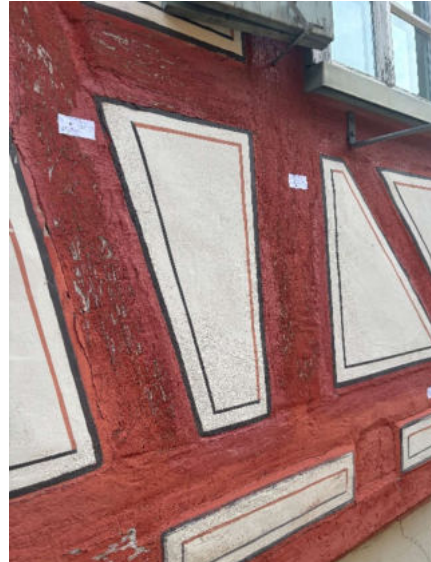
Abbildung 1 erkennbare Schäden der Beschichtung und Bohrmarken

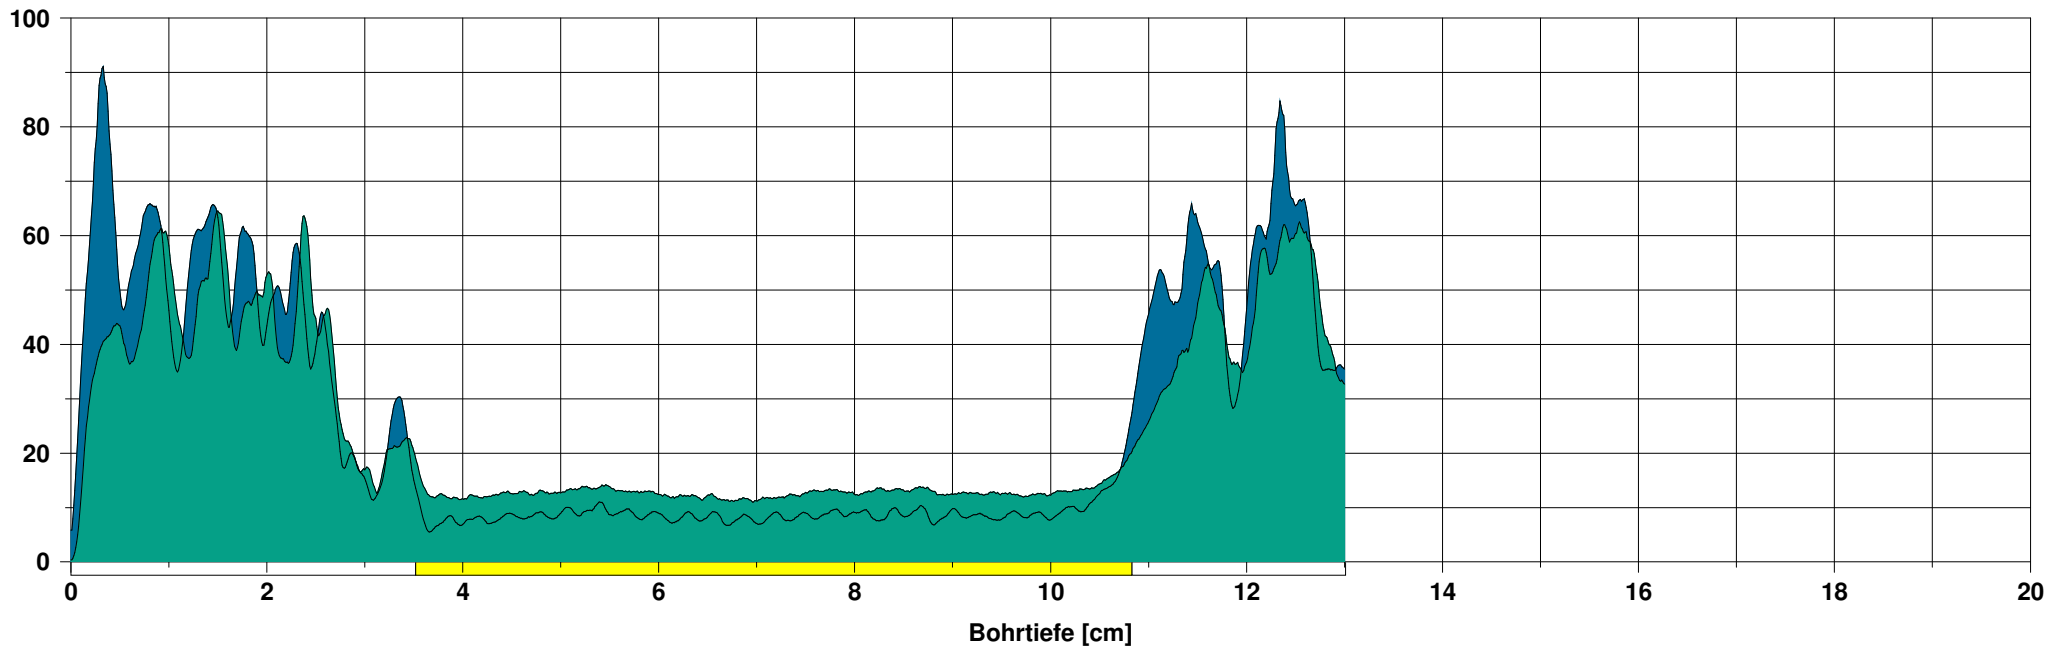
| Von | 0,00 cm | bis | 3,52 cm | : | keine Schädigung |
| Von | 3,52 cm | bis | 10,83 cm | : | Schädigung leicht |
| Von | 10,83 cm | bis | 13,01 cm | : | keine Schädigung |

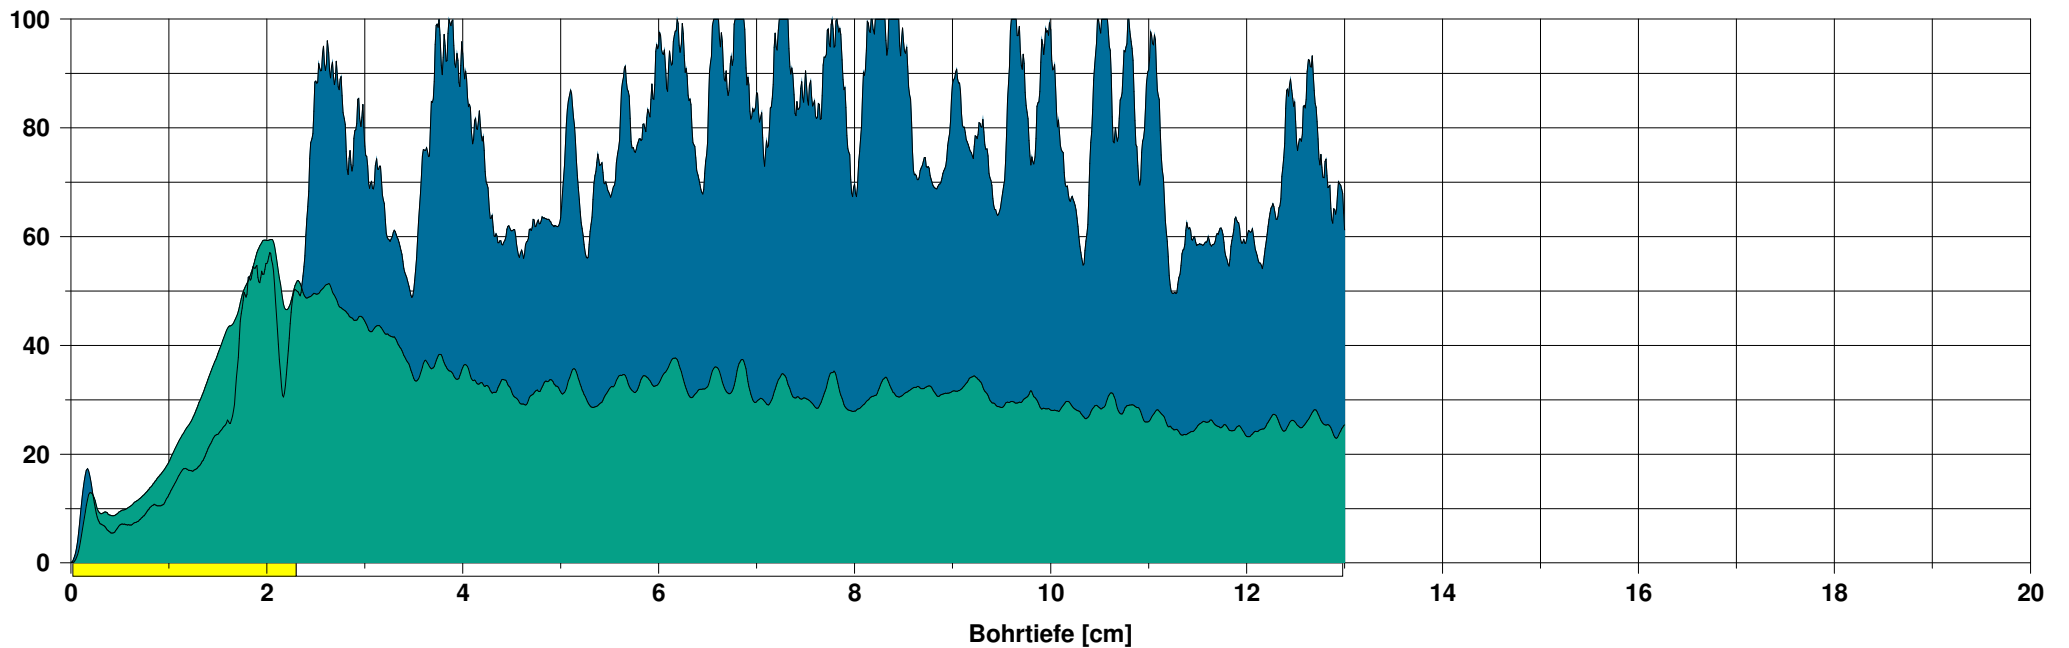
Von 0,02 cm bis 2,30 cm : Schädigung leicht  
Von 2,30 cm bis 12,98 cm : keine Schädigung

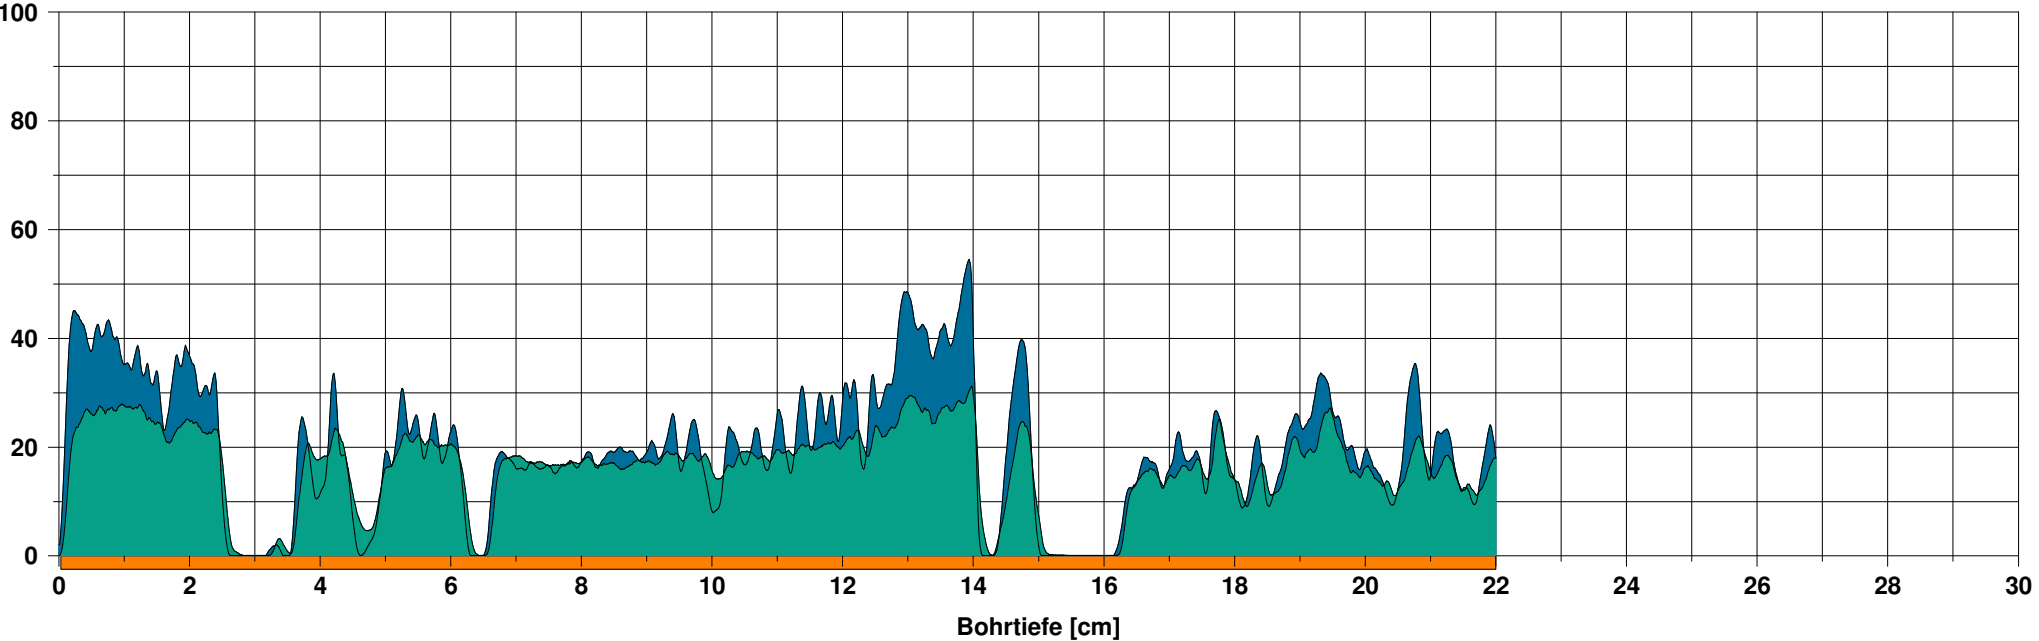
Von 0,03 cm bis 22,00 cm : Schädigung mittel

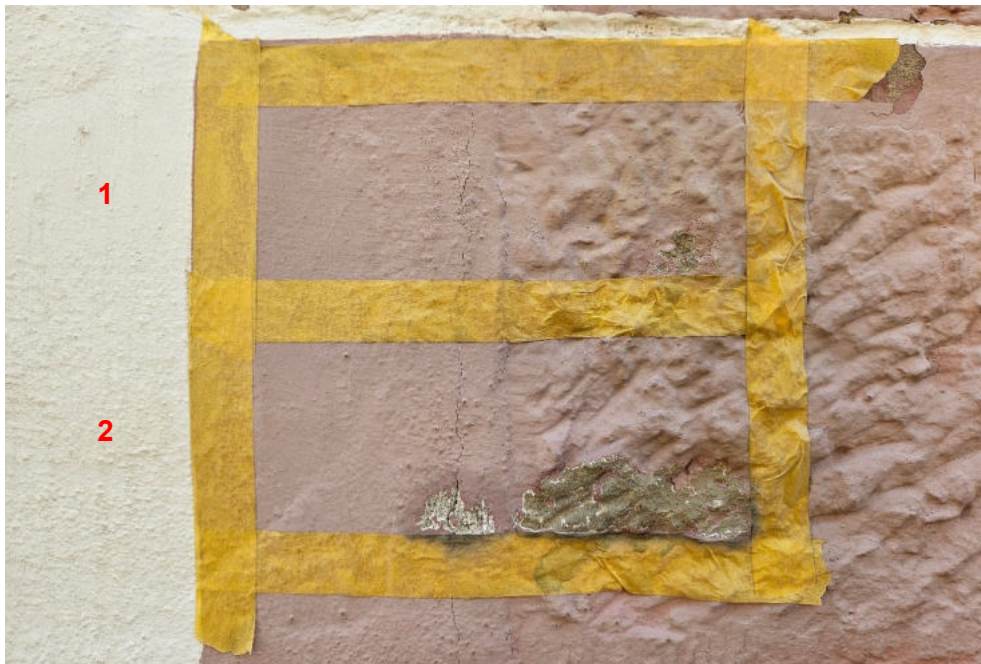
Bei der **Probefläche 2** kam gerundeter Granatsand mit einer Korngröße von 64 µm zum Einsatz, auch hier mit unterschiedlichen Strahldruck (**vgl. Abb.09**). Auch hier zeigte sich schon früh, dass sich der zäh verhaltende Farbauftrag sehr schlecht entfernen ließ. Das Strahlgut löste den Farbauftrag sehr schlecht und verursachte einen sogenannten Lochfraß. Dies bedeutet es dauerte sehr lang bis das Strahlgut die Farbe abgetragen hatte, dann jedoch nur im kleinen Bereich wodurch dann die Farbe stehen blieb und der Sandstein darunter angegriffen wurde. Aufgrund dessen wurde dieser Test schnell wieder beendet.

**Abb.09**, Ansicht West, Probeflächen Microsandstrahl, **1** Granatsand **2** Glaspuder, deutliche Craquelé Bildung bzw. Schwundrissen der Farbe in den Vertiefungen des Steines

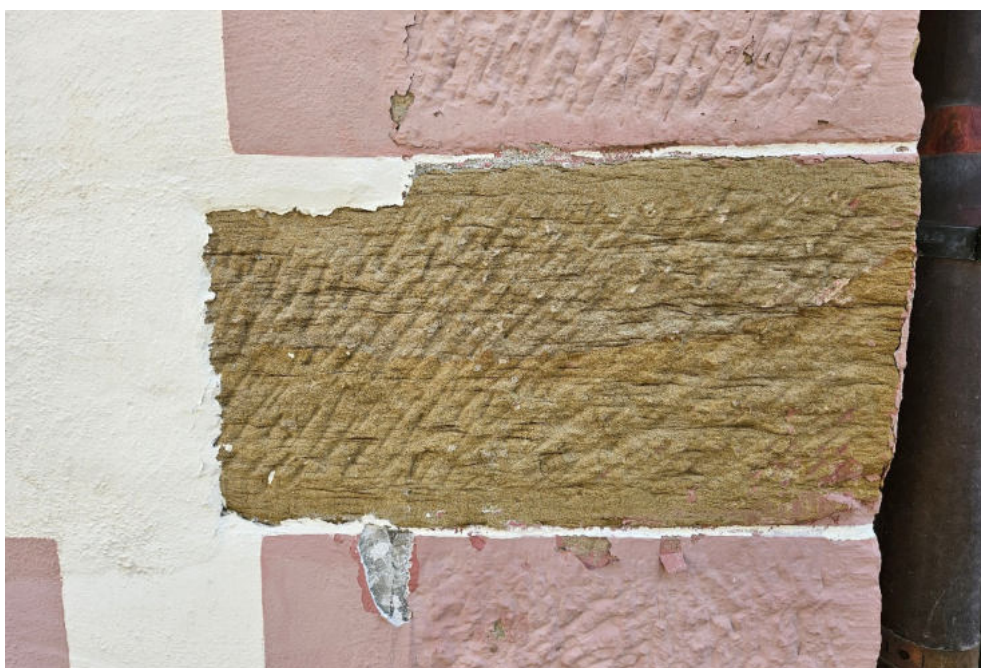
Es zeigte sich schnell, dass durch die Temperatur der Farbauftrag aufweichte und sich teils großflächig und schnell von der Oberfläche löste. Die Oberfläche des Sandsteines wurde hierbei nicht beschädigt (**vgl. Abb.10**).

**Abb.10**, Ansicht West, Probefläche gereinigt mit Heißdampf

Zusammenfassend kann man sagen, dass hier die Methode via Heißdampfreiniger zu bevorzugen ist, es muss hierbei jedoch sehr vorsichtig und umsichtig gearbeitet werden damit der Sandstein darunter nicht beschädigt wird.

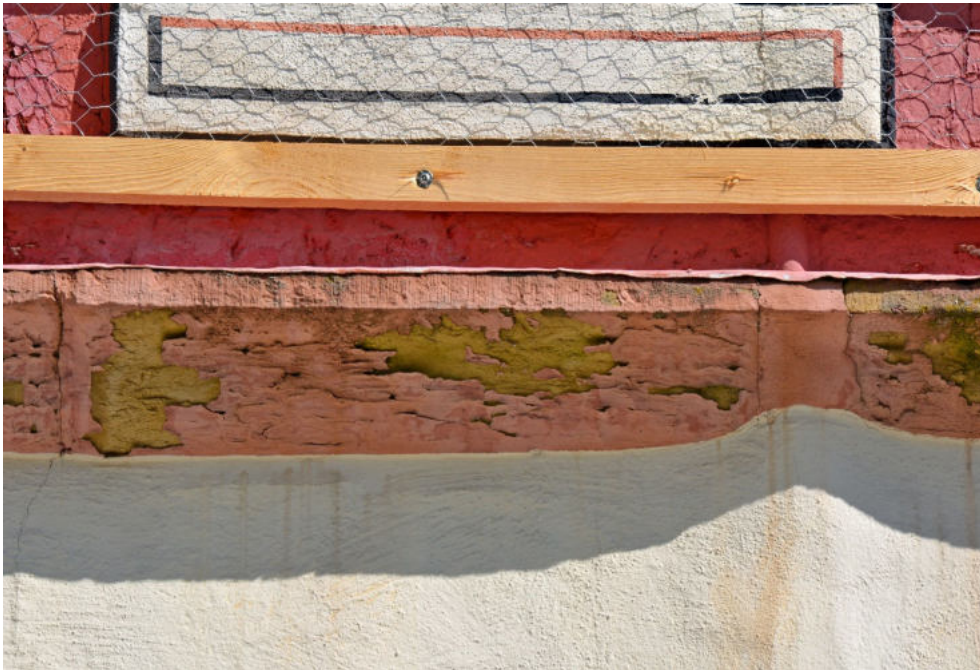
**Abb.11**, Ansicht West, abblätternde Farbe, aufschuppender Sandstein

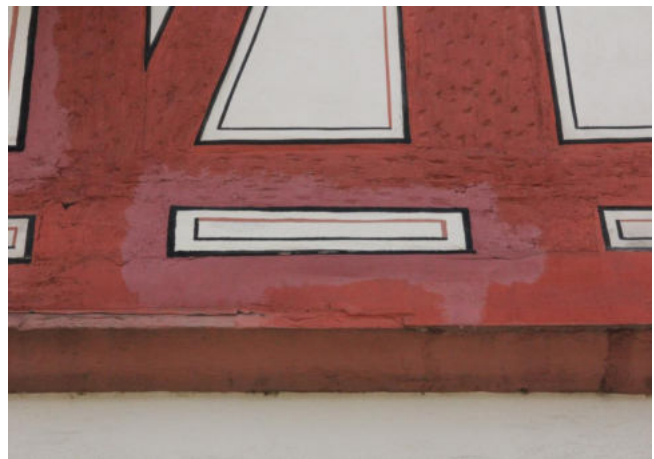
Das Holz weist noch älteren Fassungsbestand auf<sup>7</sup>, wurde jedoch bei der Instandsetzung 1985-1987 stark überarbeitet. Teilweise wurden Risse oder Fehlstellen mit einer transparenten Masse ergänzt, die Ähnlichkeiten mit einem Epoxidharz besitzt (vgl. hierzu auch: Befundprotokoll, Anhang S. 44). Die Neufassung des Holzfachwerks bzw. aller Holzbauteile erfolgte mit einem kunstharzhaltigen oxidroten Anstrich. Erst bei den jüngsten Maßnahmen wurden partielle Ausbesserungen mit einem weiteren kunstharzhaltigen Anstrich (vermutlich Acrylat) vorgenommen, die sich infolge der unterschiedlichen Alterungseigenschaften nun deutlich vom umliegenden Bestand absetzen (vgl.: Abb. 23).

Abb. 23: Nordseite - deutlich sichtbare Ausbesserungen

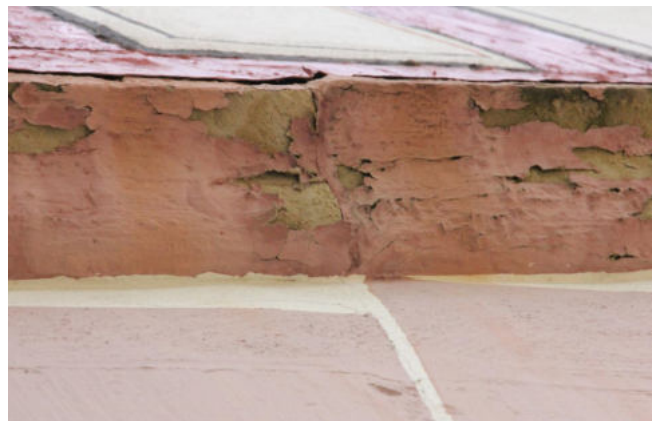
Abb. 24: Westseite - geschädigtes Gurtgesims

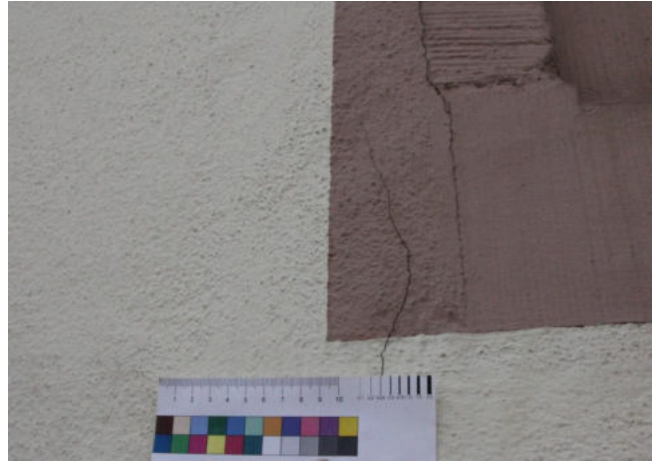
Auffallend sind jedoch besonders die Versprünge im Fachwerk bzw. die Stöße in den Holzschnellen, von denen sich die Rissbildungen durch die Fugen des Gurtgesimses bis in das Mauerwerk und fast bis zum Boden erstrecken. Diese Schadensbilder, die im Norden, Süden und Westen auftreten und deren Ursache sollten noch abgeklärt werden (vgl. hierzu: Abb. 25 und Befundprotokolle, Anhang S. 36 und S. 46).

Abb. 25: Nordseite - vertikaler Riss entlang des Fenstergewändes

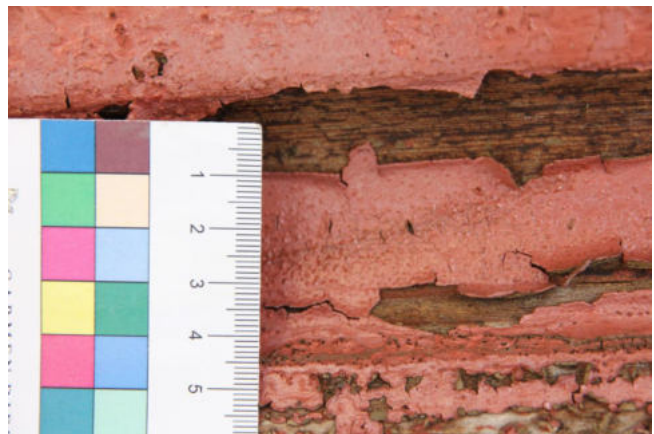
Die heutige Ist-Fassung mit kunststoffhaltigem Bindemittel dürfte zudem besonders an der Westseite zu einer starken Aufweichung des Holzes führen. Die Feuchtigkeit dringt infolge der Alterung der Kunststoffmassen relativ schnell an den Rändern oder kleineren Rissen ein und kann durch die abdichtende Wirkung nicht mehr ausdiffundieren, sodass im Holzquerschnitt die Feuchte akkumuliert und die kritische Holzfeuchte schnell überschritten wird. Der Lebensraum für Mikroorganismen und Holzschädlinge wird so optimiert. Zusätzlich wird dieses Schadensphänomen durch die schlechten Alterungseigenschaften der verwendeten Kunststoffbindemittel begünstigt, die zum einen Versprödungsrisse aufweisen, zum anderen aber wiederum überhärtet vorliegen (vgl.: Abb. 26 und Befundprotokoll, Anhang S. 42).

Abb. 26: Nordseite - Alterung des Anstrichs

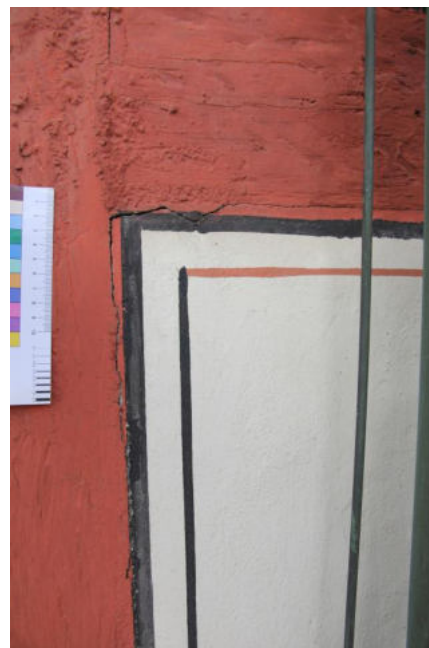
Abb. 27: Abriss zwischen Gefach und Holz

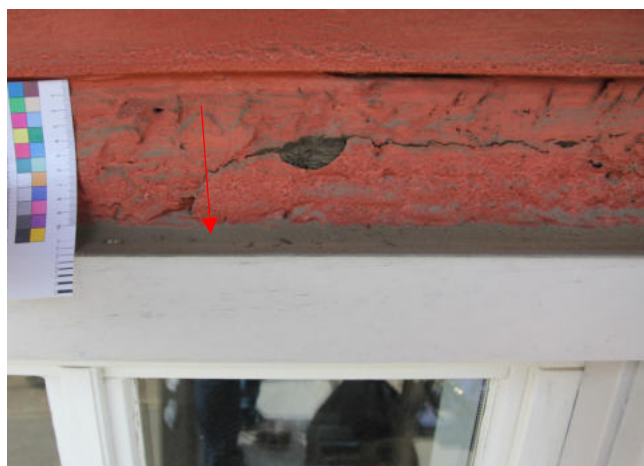
Abb. 28: dauerelastische Fuge am Fenster (Pfeil)

Alle durchzuführenden Maßnahmen müssen sich daran orientieren (z. B. Entfernung der Fensterbankummantelung aus Blech - siehe Abb. 28, fachgerechte Ausführung der Fensteranschlüsse, die zurzeit mit dauerelastischem Fugenmaterial geschlossen sind - siehe Abb. 29, etc.).

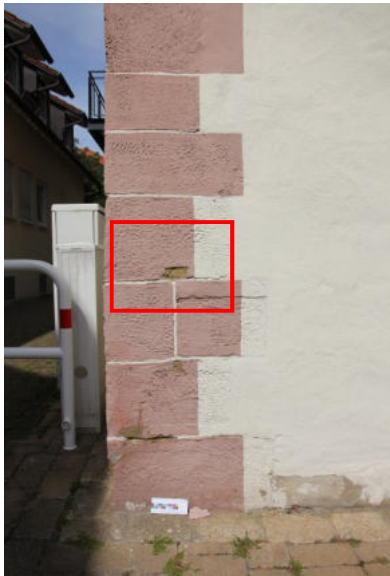
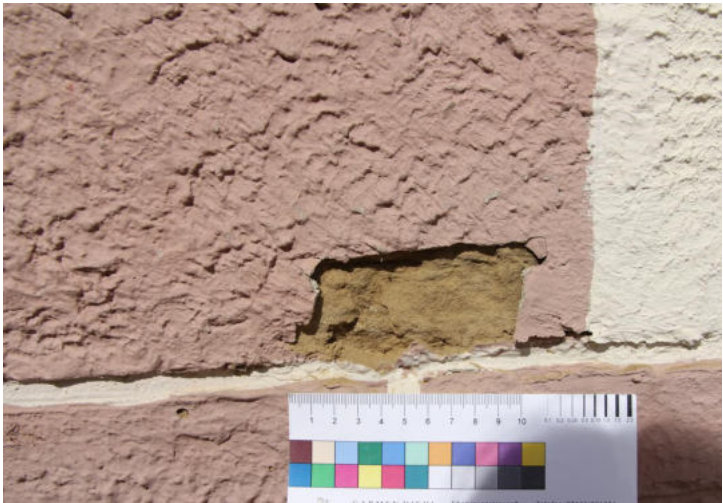
| Befundprotokoll | | | |
|---|---|---|---|
| <p><u>Bild oben:</u></p> <p><b>Bestand - Wandfläche Fassade EG</b></p> <p>Die Eckquaderung ist bis in eine Höhe von ca. 1,60m mit einem Putzmörtel überarbeitet, der die Steinfläche imitieren soll.</p> <p><i>Vgl. auch Befundprotokoll - Ostfassade - O_E0 02.01. - Überputzung Eckquaderung Nord, S. 35</i></p> <p><u>Bild unten:</u></p> <p><i>Detail Bild aus IMG_6397</i></p> <p><b>Zustand – Eckquaderung</b></p> <p>Der überhärtete graue Putz steht vor dem Stein, der dahinter stark verwittert ist. Die Schädigung des Sandsteins ist bis in eine Tiefe von mehreren Zentimetern vorhanden.</p> | | <p>IMG_6397: Aufnahme im Auflicht, Tageslicht.</p> <p>IMG_6396: Aufnahme im Auflicht, Tageslicht.</p> | |

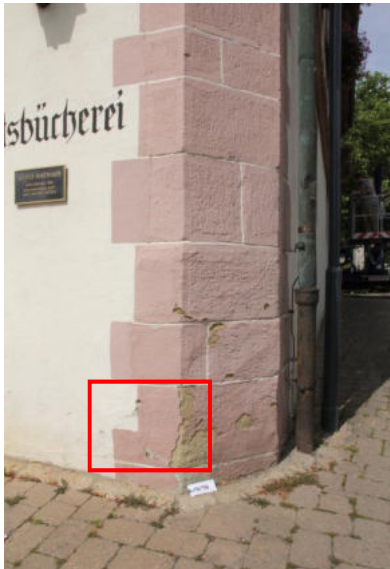
| Befundprotokoll | | | |
|---|---|---|---|
| <p><u>Bild oben:</u></p> <p><b>Bestand - Eckquaderung</b></p> <p>Bis in eine Höhe von ca. 1,0 m sind die Sandsteine der Eckquaderungen mit einem grauen, vermutlich zementhaltigen Mörtel überputzt.</p> | | | |

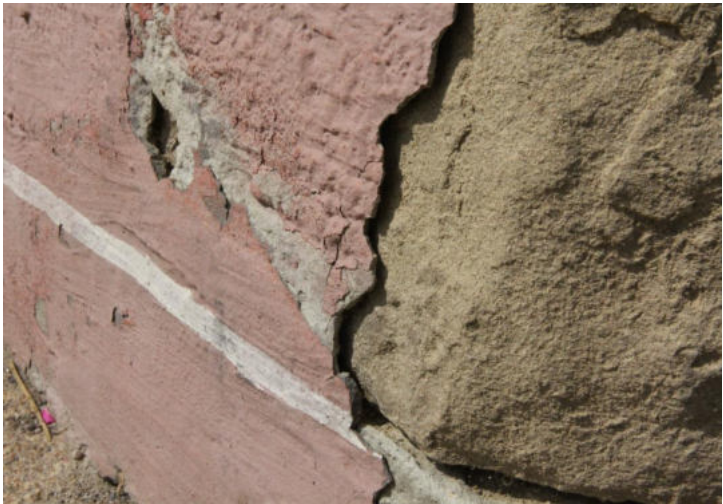
| Befundprotokoll | | | |
|---|---|---|---|
| <p><u>Bild unten:</u></p> <p><i>Detail Bild aus IMG_6402</i></p> <p><b>Bestand – Steinoberfläche</b></p> <p>Die Putzmörteloberfläche wurde der rauen Struktur der Sandsteinoberfläche angepasst. Im Anschluss zum Boden ist die Oberfläche auch einfach mit einer Bürste verstrichen. Der Überzug wurde vermutlich aufgebracht, da die Sandsteinoberfläche bereits stark geschädigt war. Grundsätzlich wurde der Schaden jedoch noch verschlimmert, da durch den „dichten“ Putz bauschädliche Salze nur zwischen Putz und Steinoberfläche auskristallisieren konnten. Durch den Kristallisationsdruck wurde der weichere Sandstein langsam zermürbt und ist nun bis in Zentimetertiefe stark geschädigt und sandet ab.</p> | | | |

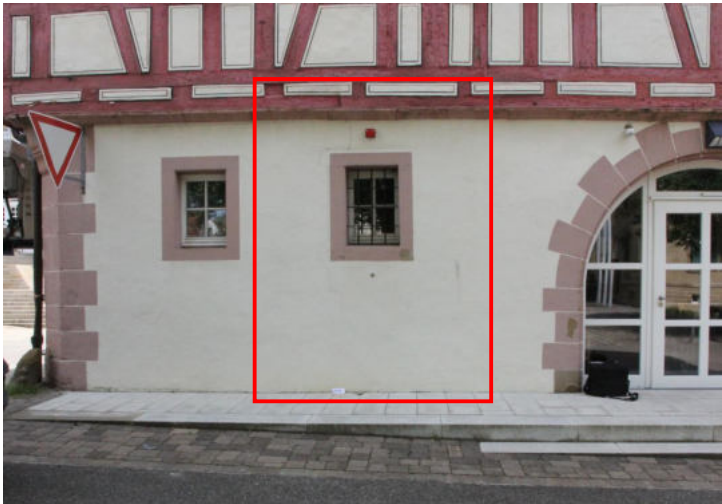
| Befundprotokoll | | | | |
|---|---|---|---|---|
| <p><u>Bild oben:</u></p> <p><b>Zustand - Wandfläche Fassade EG</b></p> <p>An der mittleren Fensteröffnung verläuft ein vertikaler Riss, dem Mauerwerk folgend von der Mauerschwelle bis zum Boden.</p> | | | <p>IMG_6371: Aufnahme im Auflicht, Tageslicht.</p> | |

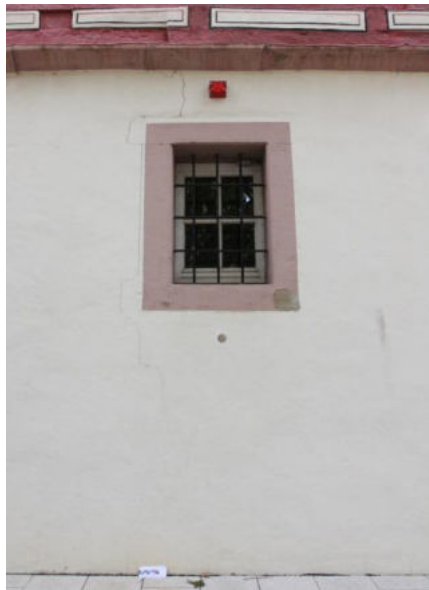
| Befundprotokoll | | | | |
|---|---|---|---|---|
| <p><u>Bild unten:</u></p> <p><i>Detail Bild aus IMG_6371</i></p> <p><b>Zustand – Rissbildung</b></p> <p>Bereits in der Mauerschwelle ist eine Stoßfuge erkennbar, die sich in der Fuge des Kehlgesimses fortsetzt und oberhalb der Fensteröffnung vertikal durchs Mauerwerk und am Steingewände vorbei nach unten verläuft.</p> <p>In der Ausfachung zwischen den Balkenköpfen tritt ein deutlicher Versatz auf.</p> | | | <p>IMG_5119: Aufnahme im Auflicht, Tageslicht.</p> | |

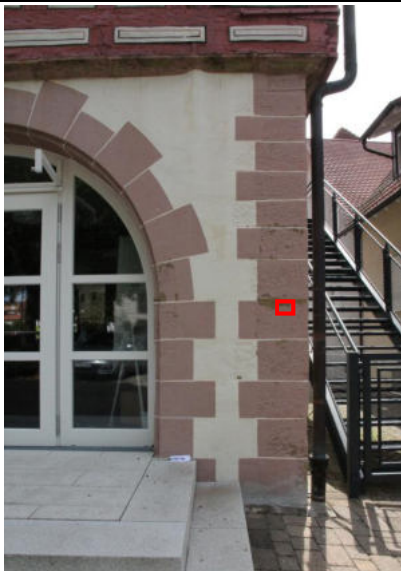
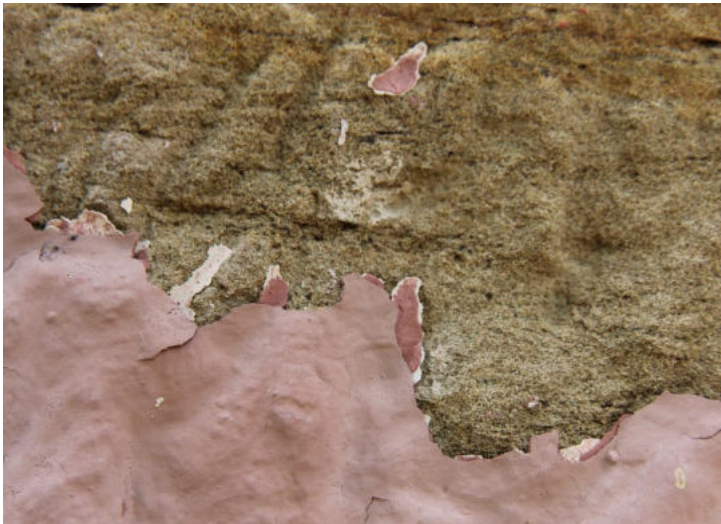
| Befundprotokoll | | | |
|---|---|---|---|
| <p><u>Bild oben:</u></p> <p><b>Bestand Fassung - Wandfläche Fassade EG</b></p> <p>Die Fassadenfläche besitzt heute einen gebrochen weißen Anstrich. Die Eckquaderungen und die Rustifizierung um die Bogenöffnung sind in einer grau-oxidroten Quadermalerei mit weißen Fugenstrichen nachträglich aufgemalt.</p> <p><u>Bild unten:</u></p> <p><i>Detail Bild aus IMG_6376</i></p> <p><b>Bestand – Fassungen</b></p> <p>Direkt auf der Steinoberfläche befindet sich eine dick aufgetragene weiße Grundierung (Anstrich der angrenzenden Putzfläche) sowie eine oxidrote Fassung (zwei Schichten). Darauf folgt die Ist-Fassung in einem helleren grau-oxidroten Farbton. Beide Fassungen enthalten Kunststoffanteile im Bindemittel - vermutlich handelt es sich um einen Dispersionssilikatanstrich.</p> | | <p>IMG_6376: Aufnahme im Auflicht, Tageslicht.</p> <p>IMG_6378: Aufnahme im Auflicht, Tageslicht.</p> | |

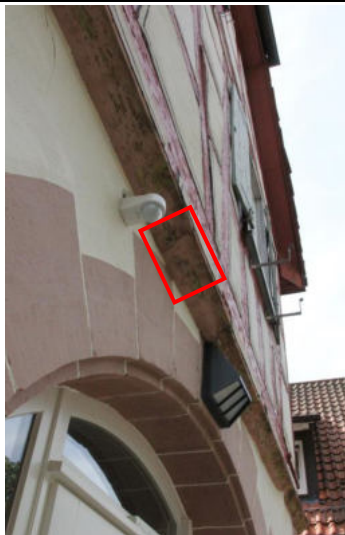
| Befundprotokoll | | | | |
|---|---|---|---|---|
| <div><p><u>Bild oben:</u></p><p><b>Zustand - Steingesims</b></p><p>Umlaufend, aber besonders an der Westseite kommt es zu starken Farbabplatzungen am Steingesims.</p></div> | | | <div><p>IMG_6374: Aufnahme im Auflicht, Tageslicht.</p></div> | |

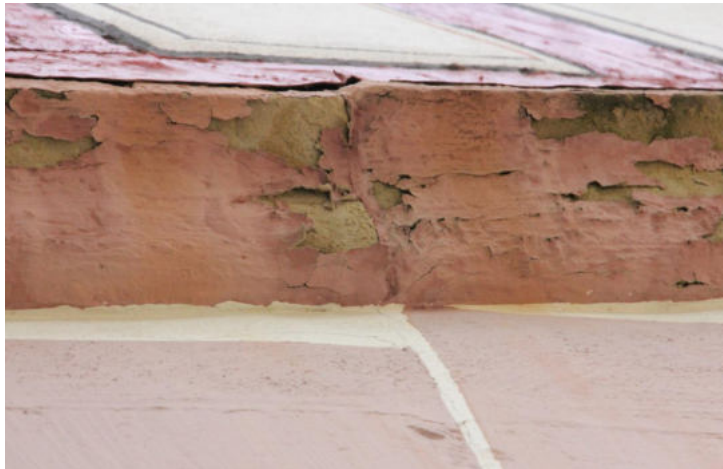
| Befundprotokoll | | | | |
|---|---|---|---|---|
| <div><p><u>Bild unten:</u></p><p><i>Detail Bild aus IMG_6374</i></p><p><b>Zustand – Stein und Fassung</b></p><p>Die Farbschicht blättert von der Steinoberfläche ab. Ist diese abgelöst, sandet der Stein stark ab. Durch die Alterung der Fassungsschicht (mit kunststoffhaltigem Bindemittel), versprödet diese und bewirkt eine Schädigung der Steinoberfläche.</p></div> | | | <div><p>IMG_6375: Aufnahme im Auflicht, Tageslicht.</p></div> | |

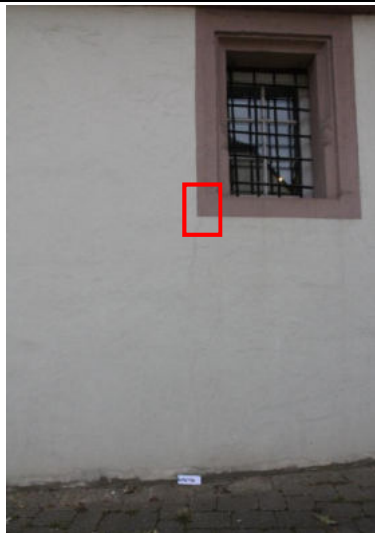
| Befundprotokoll | | | | |
|---|--|---|---|---|
| <p><u>Bild oben:</u></p> <p><b>Bestand - Mauermörtel und Putz Sondierungsöffnung</b></p> <p>Im Rissbereich der Fensteröffnung unterhalb des Steingewändes wurde eine Sondierungsöffnung angelegt.</p> <p>Grundsätzlich konnte kein bauzeitlicher Putz mehr festgestellt werden, jedoch ist der Mauermörtel, der teilweise jedoch sehr tief entfernt worden ist, als bauzeitlich einzustufen.</p> <p><i>Siehe folgendes Befundprotokoll</i></p> | | | <div></div> <p>IMG_6406: Aufnahme im Auflicht, Tageslicht.</p> | |

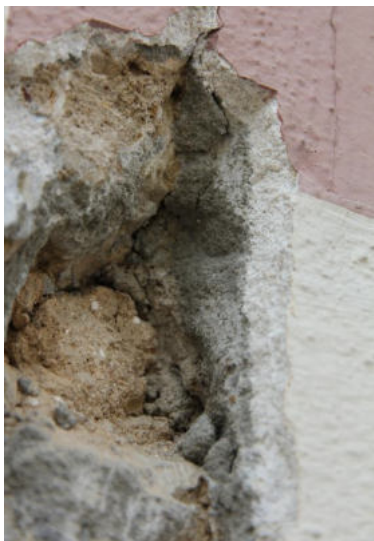
| Befundprotokoll | | | | |
|---|--|---|---|---|
| <p><u>Bild unten:</u></p> <p><i>Detail Bild aus IMG_6406</i></p> <p><b>Bestand – Putzmörtel</b></p> <p>Direkt auf der Steinoberfläche und in vertieften Zwischenräumen befindet sich eine dunkelgraue, überwiegend unebene Schicht, die vollflächig vorhanden ist (Schichtdicke bis zu 10 mm). Die Putzschicht weist hohe Festigkeitseigenschaften auf - vermutlich Zementputz als Vorspritz.</p> <p>Es folgt eine hellgraue bzw. grau-bräunliche Ausgleichsschicht mit einer Schichtdicke von ca. 10,0 mm (ebenfalls hohe Festigkeitseigenschaften).</p> <p>Als letzte Schicht ist eine ca. 10,0 mm dicke hellgraue bis weiße Putzlage aufgetragen. Vermutlich handelt es sich um einen industriell hergestellten Sanierputz. Die Oberfläche ist geglättet und abgefilzt, sodass die Kornstruktur (ca. 1,0 mm) leicht sichtbar ist.</p> | | | <div></div> <p>IMG_6410: Aufnahme im Auflicht, Tageslicht.</p> | |

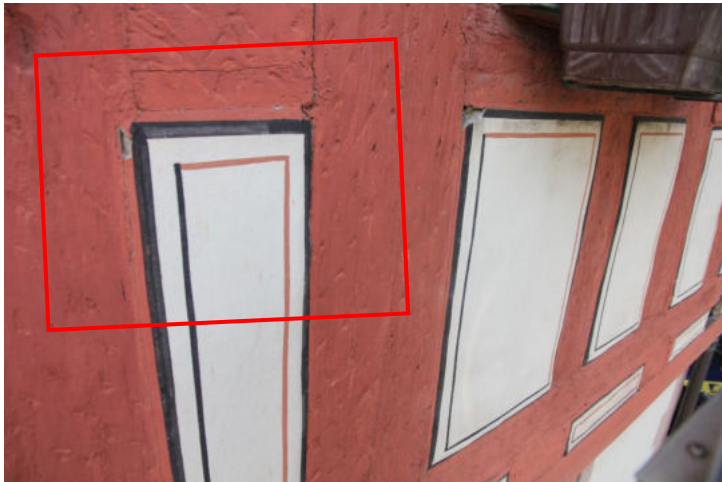
| Befundprotokoll | | | |
|---|---|---|---|
| <p><u>Bild oben:</u></p> <p><b>Bestand - Fachwerk 1. OG</b></p> <p>Sehr viele Ausfachungen weisen Abrisse in den Flanken bzw. Anschluss zum Holz auf oder sind auch in sich gerissen. Liegt solch ein Schaden vor, lösen sich die gesamten Gefache oder die aufliegende überhärtete Putzschale ab.</p> <p>Sicherungsmaßnahmen sind dringend an der Westseite notwendig!</p> | | | |

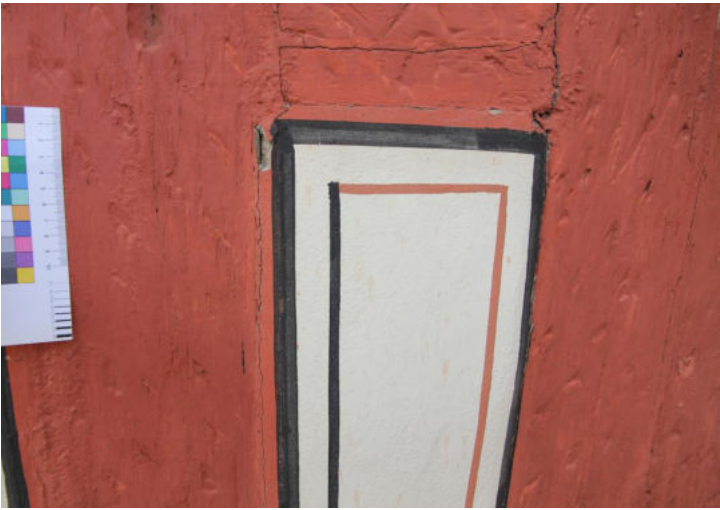
| Befundprotokoll | | | |
|---|---|---|---|
| <p><u>Bild unten:</u></p> <p><i>Detail Bild aus IMG_6365</i></p> <p><b>Zustand – Ausfachungen</b></p> <p>Infolge der zu harten Putzschale auf der Gefachoberfläche kommt es zu Spannungsrisen im Übergang zum Holz. Vermutlich steht dieser Schaden im Zusammenhang mit dem noch vorhandenen Bruchsteinmauerwerk in den Ausfachungen, dass die Bewegungen im Fachwerk aufnimmt, jedoch nicht in harte Putzschale übertragen kann, was dazu führt, dass sich diese ablöst bzw. der weichere Mauermörtel des Gefachmauerwerks zerstört wird.</p> | | | |

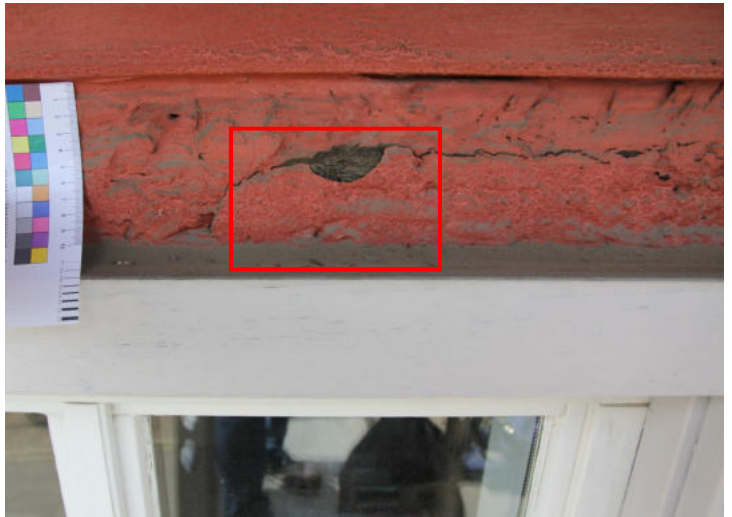
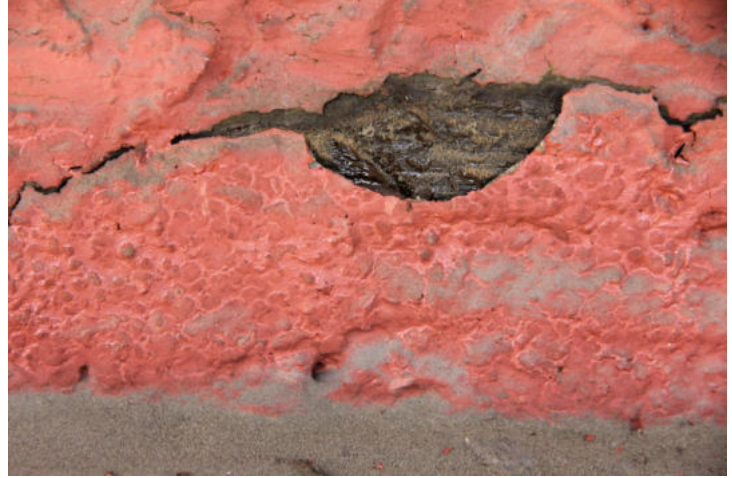
| Befundprotokoll | | | |
|---|---|---|---|
| <p><u>Bild oben:</u></p> <p><b>Bestand - Beschichtung Holz</b></p> <p>Auf dem Rähm oberhalb der Fenster ist eine körnige stark glänzende Aufspachtelung bzw. Ergänzung erkennbar, die teilweise vom Holz abgerissen ist bzw. sich ablöst. Der Fensterrahmen ist mit einer gräulichen bis braunen Kittmasse in der Fuge an das Fachwerk abgedichtet. Die Masse zeigt auch bereits Risse infolge von Alterung. Die Fensterbänke sind mit Metall ummantelt.</p> <p><u>Bild unten:</u></p> <p><i>Detail Bild aus IMG_6361</i></p> <p><b>Bestand – Beschichtung Holz</b></p> <p>Auf dem Holz befindet sich eine stark glänzende, überwiegend transparente, sehr harte Masse, die an Epoxidharz erinnert.</p> | | <p>IMG_6361: Aufnahme im Auflicht, Tageslicht.</p> <p>IMG_6362: Aufnahme im Auflicht, Tageslicht.</p> | |

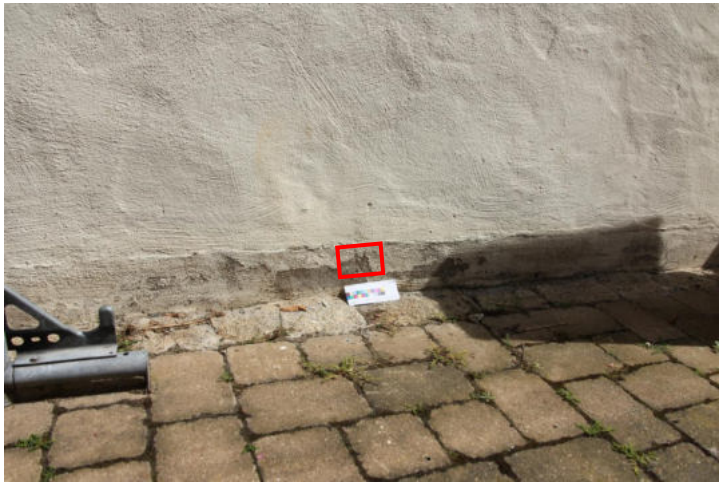
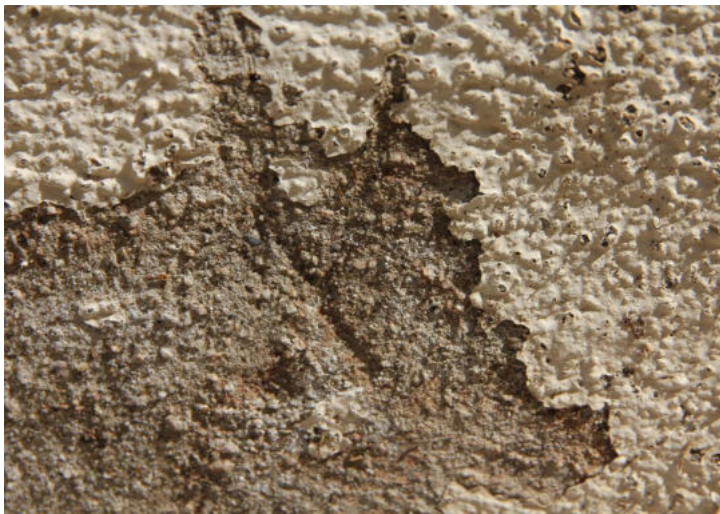
| Befundprotokoll | | | |
|---|---|---|---|
| <p><u>Bild oben:</u></p> <p><b>Bestand - Wandfläche Fassade EG</b></p> <p>Die Fassadenfläche weist unterhalb der Fenster eine andere Oberflächenstruktur auf und erscheint ausgebeißert worden zu sein (vgl. Bereichsbild). Die Putzoberfläche unterscheidet sich hier deutlich. Zusätzlich scheint eine Dichtschlämme im Anschluss zum Boden eingesetzt worden zu sein.</p> <p><u>Bild unten:</u></p> <p><i>Detail Bild aus IMG_6393</i></p> <p><b>Zustand – Putz</b></p> <p>Im Anschluss zum Boden kommt es zu Abplatzungen des Anstrichs und Fehlstellen im Putz. Ursächlich können hier Salze als schadensverursachend angesehen werden. Deutlich lassen sich kleine weiße Kristalle auf der Putzoberfläche erkennen.</p> | | <p>IMG_6393: Aufnahme im Auflicht, Tageslicht.</p> <p>IMG_6394: Aufnahme im Auflicht, Tageslicht.</p> | |

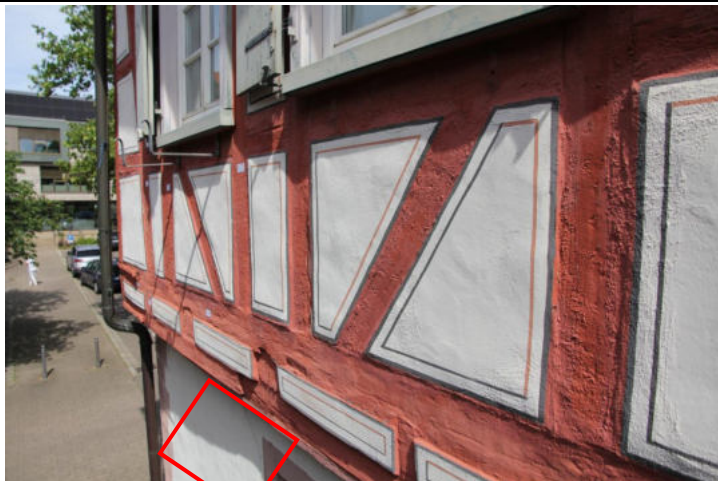
| Befundprotokoll | | | | |
|---|--|---|---|---|
| <p><u>Bild oben:</u></p> <p><b>Zustand - Fachwerk und Putz</b></p> <p>Die Fassadenfläche erscheint in diesem Abschnitt stark überarbeitet worden zu sein. Es kommt, wie an der Westseite zu einem Versprung im Fachwerk. Vom Gurtgesims ausgehend, verläuft ein Riss vertikal an der Fensteröffnung vorbei nach unten.</p> | | | | |

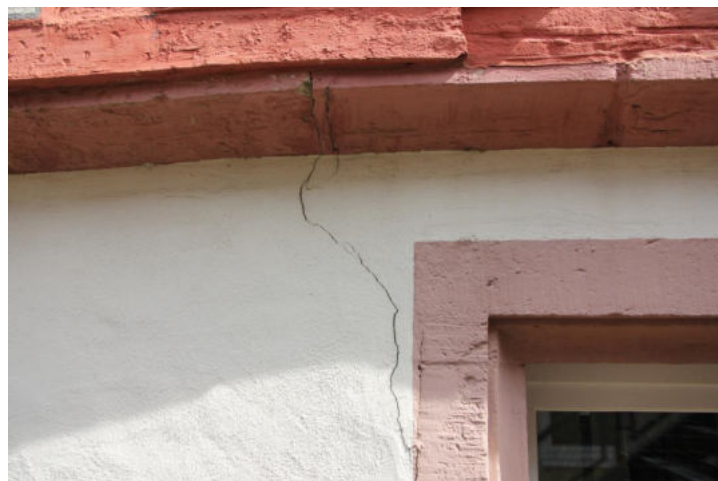
| Befundprotokoll | | | | |
|---|--|---|---|---|
| <p><u>Bild unten:</u></p> <p><i>Detail Bild aus IMG_6390</i></p> <p><b>Zustand – Rissbildung</b></p> <p>Der Fugenmörtel im Gurtgesims hat sich gelockert. Am Stein ist ein Stückchen herausgebrochen. Der Putz liegt im Rissbereich nur noch hohl auf. Das Steingewände des Fensters wurde erst in jüngster Zeit durch Ergänzungen überarbeitet bzw. die Fensterbank und eine Vierung eingesetzt.</p> | | | | |
