MODERNISIERUNG VON FELDWEGEN

Schadensbilder, Problempunkte

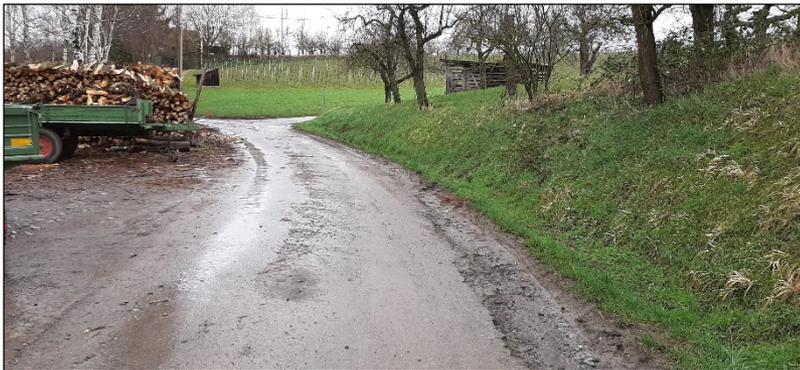
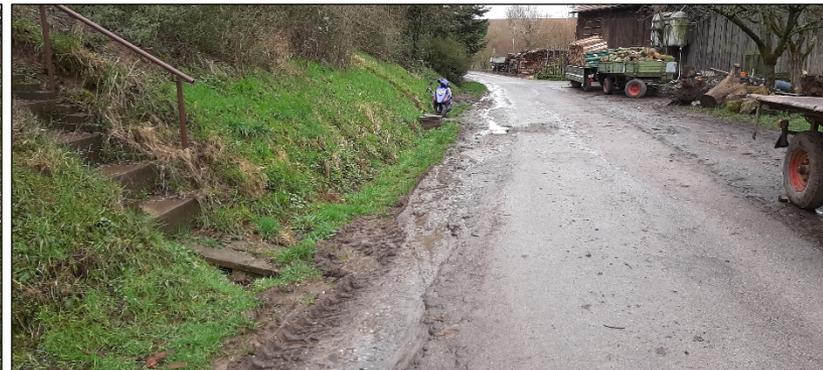
Bereich Seeloch Flurstück 7695 (I):

Länge der Sanierungsstrecke
 Wiederherstellung Bankette
 Entwässerungsrinne, -mulde
 Geröllfang oberhalb

ca. 160 lfm
 ca. 320 lfm
 ca. 150 lfm
 1 Stück

Oberfläche

Asphalt

erwartete Sanierungskosten brutto
 (Wegbreite teilw. > 3,0m)

ca. 98.500 €

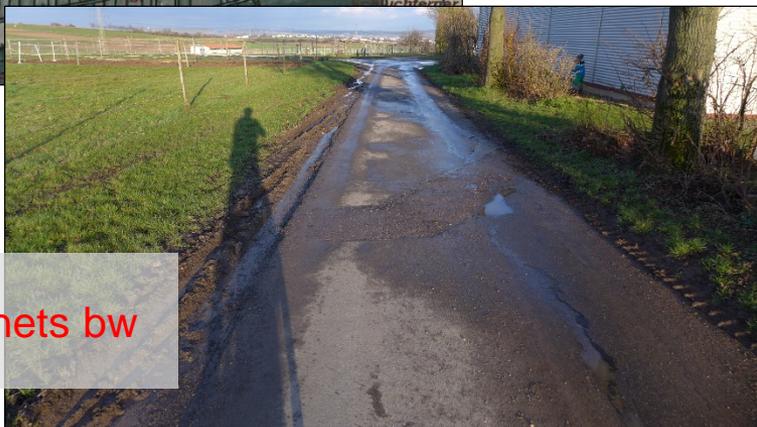
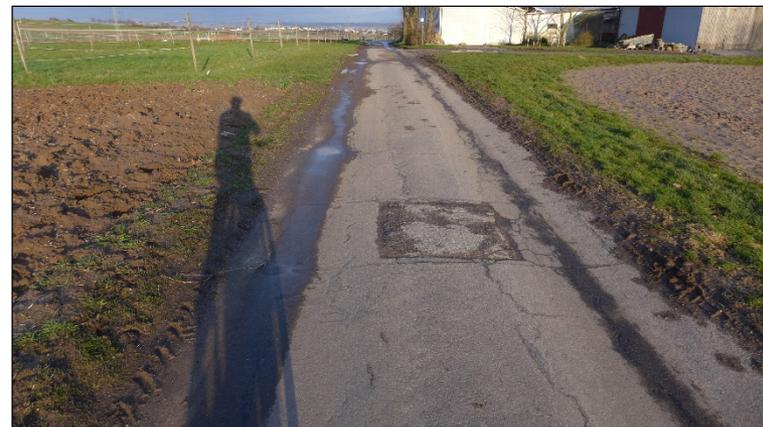
Bereich Hag Flurstück 6230 und 6240 (II):

Länge der Sanierungsstrecke
Wiederherstellung Bankette

ca. 435 lfm

ca. 870 lfm

Oberfläche

Asphalt

erwartete Sanierungskosten brutto

ca. 93.600 €

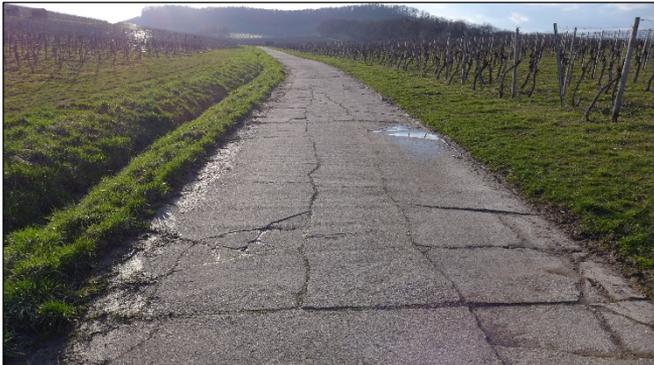
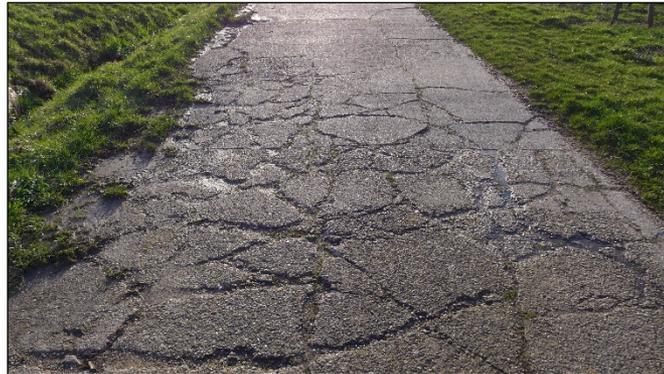
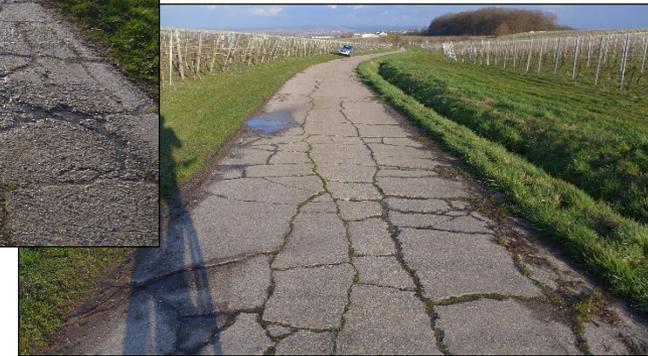
Bereich Schwarzen Flurstück 1043/1 (III):

Länge der Sanierungsstrecke
Wiederherstellung Bankette

ca. 1.105 lfm
ca. 2.210 lfm

Oberfläche

Beton

erwartete Sanierungskosten brutto

ca. 275.400 €

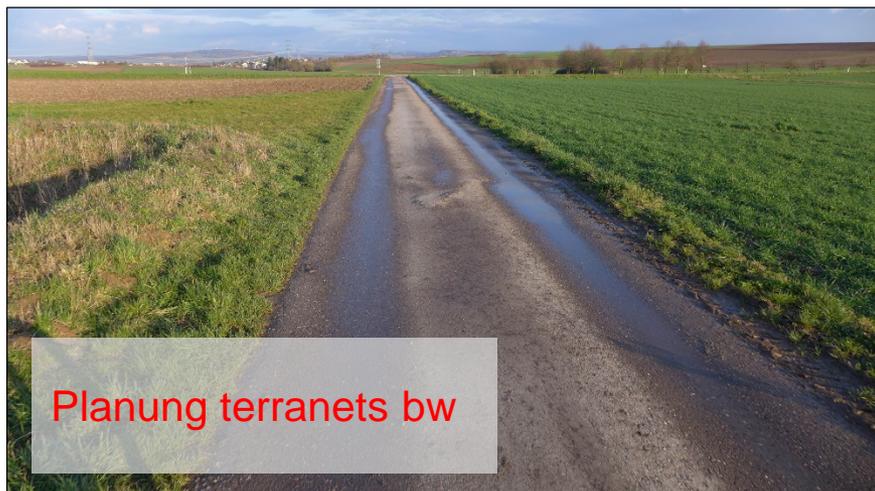
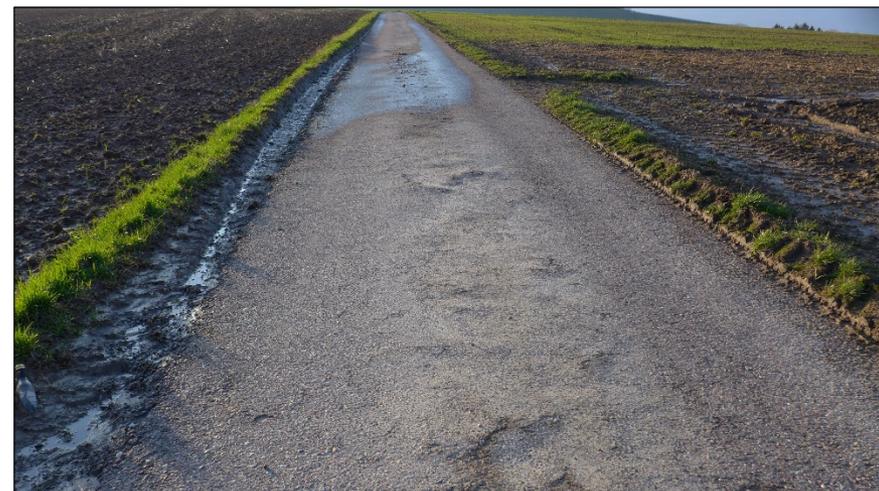
Bereich Denzler Flurstück 5803 (IV):

Länge der Sanierungsstrecke
Wiederherstellung Bankette

ca. 530 lfm
ca. 1.060 lfm

Oberfläche

Asphalt

erwartete Sanierungskosten brutto

ca. 114.000 €

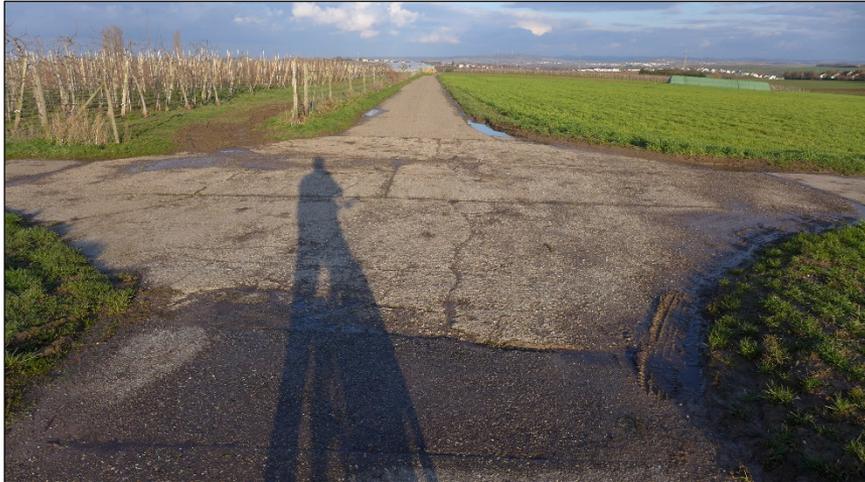
Bereich Obere Landwehr – aux grand des nonnes, Flurstück 1616 (VI):

Kreuzungsbereich	ca. 120 m ²
Wiederherstellung Bankette	ca. 25 lfm
Oberfläche	Asphalt, Beton
erwartete Sanierungskosten brutto	ca. 15.000 €

„herkömmliches“ Bauverfahren aufgrund der geringen Fläche / Menge
