Sitzungsvorlage 27/2021
Modernisierung von Feldwegen;
Vorstellung der KostenberechnungSachverhalt:

MODERNISIERUNG VON FELDWEGEN

Schadensbilder, Problempunkte

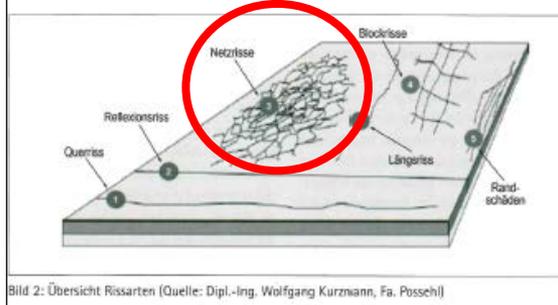
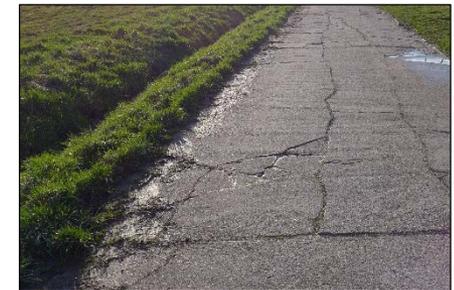
Tabelle 1: Schadensbilder, Schadensursachen und mögliche Folgen

fehlerhafte Nahtausbildung
Risse wegen Temperaturschwankungen

Schichtstärke zu gering
keine fachgerechte Fugenausbildung

zu geringe Dimensionierung des Oberbaus
Untergrund nicht ausreichend tragfähig

ungenügender Lagenverbund der Asphalttschichten
Schichtstärken zu gering

Verdichtung Randbereich zu gering
Wasserzutritt über Bankett
zu hohe Randlasten bei zu geringen Spurbreiten

Wasserabfluss behindert

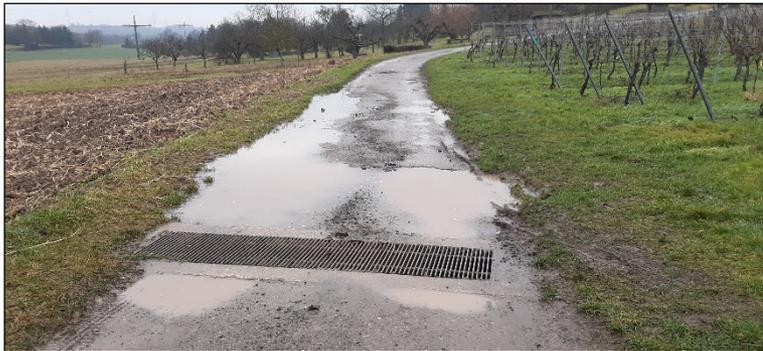
Teilabschnitt Fritzen

Von der Verwaltung wurde zudem ein möglicher Lösungsansatz für die Abwasserproblematik am Feldweg „Fritzen“ (Flst. 1588) erarbeitet, bei welchem das stehende Wasser in den vorhandenen Schacht abfließen kann. Hierzu muss der Feldweg samt Unterbau auf einer Teilstrecke erneuert und ein entsprechendes Gefälle in Richtung Rinne ausgebildet werden.

Oberflächenwiederherstellung	ca. 150 m ²
Wiederherstellung Bankette	ca. 100 lfm
erwartete Sanierungskosten brutto	ca. 28.000 €
