„Geschichte“ des Monats März:

Die zwei letzten“Abweiser“ (Prellsteine) in Nordheim

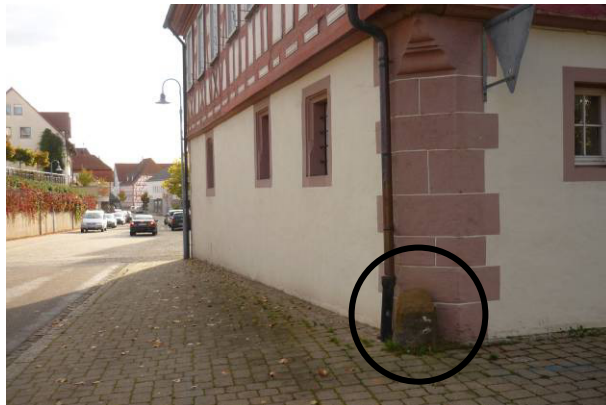
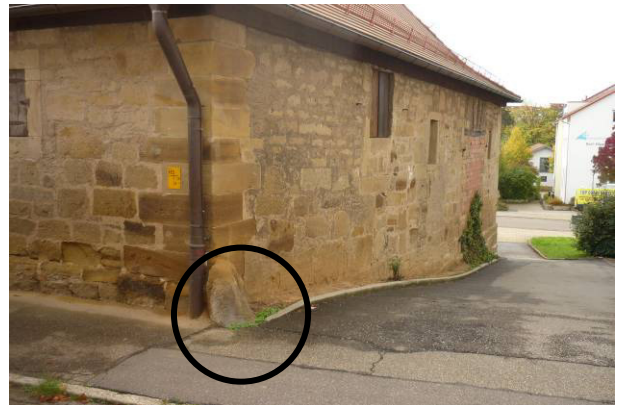
Der eine Abweisstein steht an der Nordwestecke des Alten Rathauses (Ortsbücherei), der andere befindet sich an der nordwestlichen Ecke der Alten Kelter. Die heutige praktische Funktion ist ein gewisser Schutz für das Regenfallrohr der Dachrinne. Doch dafür waren diese Steine früher nicht gedacht. In früheren Zeiten hatten Abweissteine vor allem zwei Funktionen zu erfüllen: sie sollten einerseits die Ecken von Gebäuden vor Beschädigung durch zu nah vorbeifahrenden Fuhrwerke schützen, andererseits sollten sie aber auch die Fahrzeuge vor Schäden durch das Gebäude bewahren. Die von Kühen oder Pferden gezogenen Wagen ließen sich nicht so exakt lenken wie heute ein Auto. Die Lenkung erfolgte über die Deichsel und einen Drehschemel. War man mit der Vorderachse des Wagens an der Gebäudeecke vorbei, konnte man leicht mit dem hinteren Teil des Wagens noch an der Ecke hängen bleiben. Dies sollte der Abweisstein zu verhindern versuchen. Dass gerade an diesen beiden Gebäudeecken je ein Abweisstein eingebaut wurde, hat mit den engen Gassen und mit der Verkehrssituation speziell bei diesen Gebäuden zu tun. Die Rathausgasse beginnt zwischen dem alten Rathaus und dem ehemaligen Verwalterhaus, das bis in die 60er Jahre von der Familie Adelhelm bewohnt wurde, ehe diese in den „Denzler“ aussiedelte. Über die Rathausgasse wurden insgesamt 6 Wohnhäuser verkehrsmäßig erschlossen, zwei davon gehörten zu landwirtschaftlichen Anwesen. Am Ende der Gasse, kurz vor dem Katzentalbach, befand sich auf der östlichen Seite des Weges das Anwesen der Familie Müller, die ebenfalls in den „Denzler“ aussiedelte. Einige Meter vorher war auf der westlichen Seite bis 1899 der Bauernhof der Familie Buchwald, den die Familie Marval aufkaufte um ihren Park zu vervollständigen. Zwei Bauernhöfe in dieser engen Gasse hatten zur Folge, dass mehrmals täglich Fuhrwerke mit Futter, Heu, Stroh, Mist usw. an der Engstelle zwischen Rathaus und Verwalterhaus hindurch fahren mussten. Vor allem die von unten (Osten) kommenden Fuhrwerke mussten beim Linksabbiegen darauf achten, die Ecke des Rathauses nicht zu

„beleidigen“. Die Funktion eines Abweissteines war dadurch gegeben, dass der Stein von der Gebäudeecke weg schräg nach unten in den Erdboden verlief und dort fest verankert war. Kam das Rad eines Fuhrwerkes dem Stein bzw. Gebäude zu nahe, wurde es „abgewiesen“, d.h., das Fahrzeug rutschte ein kleines Stück weg vom Haus und nichts wurde beschädigt.

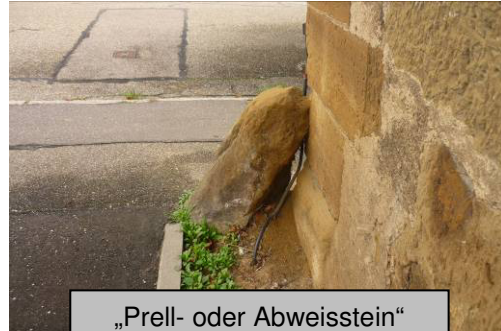
„Prell- oder Abweisstein“
an der Alten Kelter

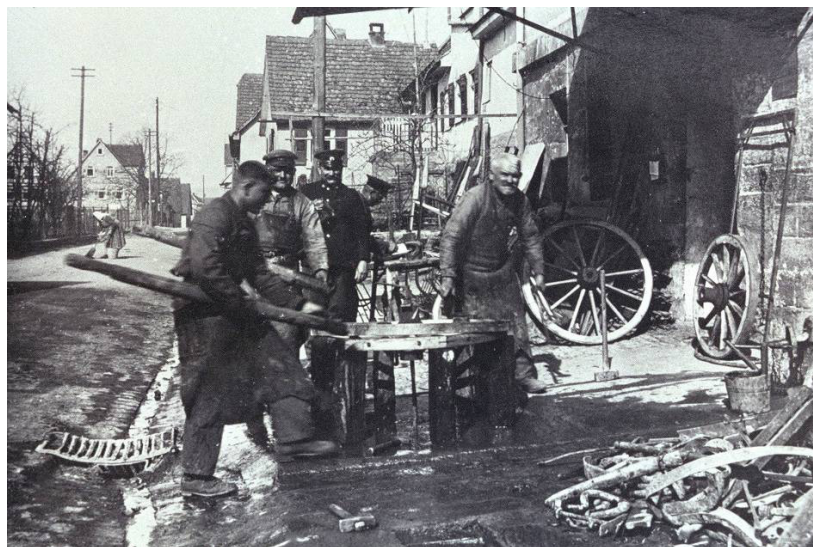
Vor der Schmiede Frank beim Aufziehen eines Eisenreifens auf ein Rad

Wäre ein Fuhrwerk mit der Nabe des Rades an der Gebäudeecke hängengeblieben, hätte das zu größeren Schäden am Wagen führen können. Die Räder der Fuhrwerke bestanden aus Holz mit einem aufgezogenen Eisenreifen. Die Radfelge war durch hölzerne Speichen mit der Radnabe verbunden. In der Radnabe saß das Gleitlager aus Eisen. Zwei ganz verschiedene Handwerker waren nötig um ein solches Rad herzustellen: der Schmied und der Wagner (Stellmacher). Diese beiden Handwerker mussten zusammenarbeiten, denn jede Axt brauchte einen Stiel, aber auch jede Hacke oder jeder Spaten. Beim Bau eines Rades oder gar eines ganzen Wagens war man noch mehr auf gute Zusammenarbeit angewiesen. Deshalb befand sich in Nordheim gegenüber der Schmiede auch immer eine Wagnerwerkstatt. So war im Oberdorf gegenüber der Schmiede Frank der Wagner Hieber, und im Unterdorf gegenüber der Schmiede Umbach der Wagner Rudolph.
