## Neubau Kindergarten Südstraße – Baustellenbericht

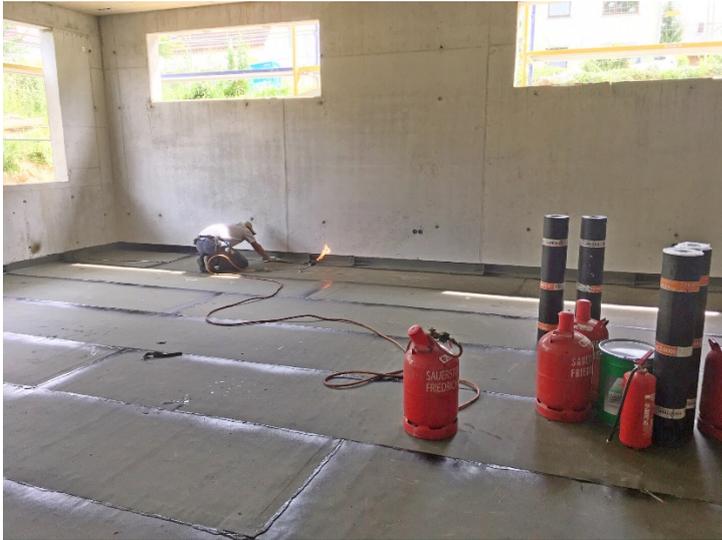
In der vergangenen Woche wurde mit den bituminösen Abdichtungsarbeiten im Untergeschoss begonnen. Die Räumlichkeiten sind für die Vereine konzipiert. Die Abdichtung soll vor aufsteigender Feuchtigkeit schützen.

*Die bituminösen Schweißbahnen werden mit Hilfe eines Gasbrenners aufgebracht.*

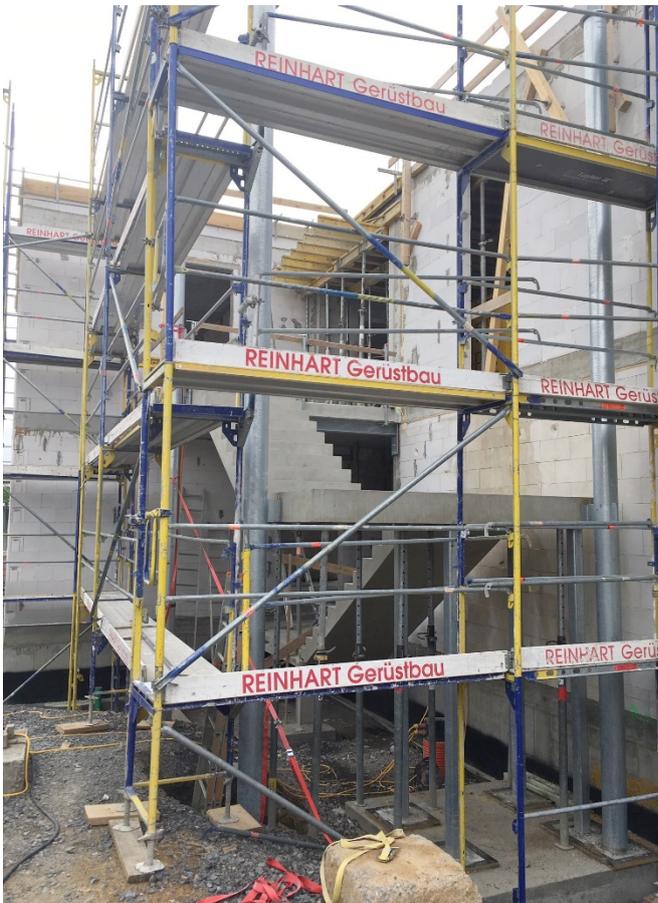
Parallel zu den Abdichtungsarbeiten im UG wurde die Außentreppe an der Nordseite montiert. Die Stahlkonstruktion dient hierbei als Auflager für die Betonfertigteile. Mit Hilfe des Krans wurden diese an Ort und Stelle gebracht.

*Die Treppenläufe sind sichtbar. Ebenso sind die Podeste und die Stahlkonstruktion zu erkennen.*
