Neubau Kindergarten Südstraße – Baustellenbericht

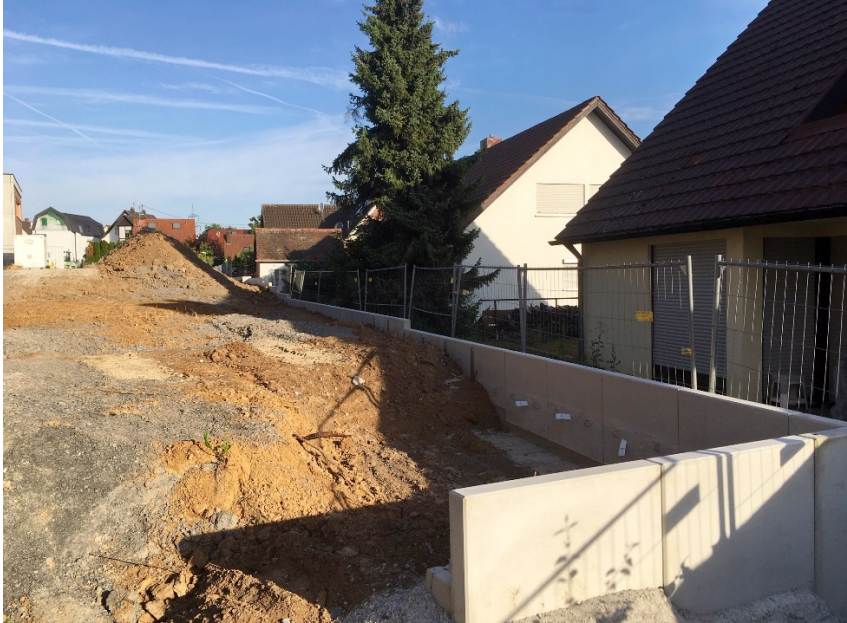
An der Nordseite des Kindergartenareals sind die Arbeiten an der neuen Stützwand schon weit fortgeschritten. Die L-Steine konnten schon nahezu alle versetzt werden. Die Stoßfugen der Bauelemente sind mit einem Dichtband versehen. Die Steine wurden mit dem abgegrabenen Gelände hinterfüllt und die Erde anschließend gegen Setzungen verdichtet. Das Grobplanum wurde schon in weiten Teilen hergestellt.

Die Winkelstützwand ist gut sichtbar. Dahinter kann man die verfüllte Erde erkennen. In diesem Bereich wird die Außenspielfläche des Kindergartenneubaus entstehen.

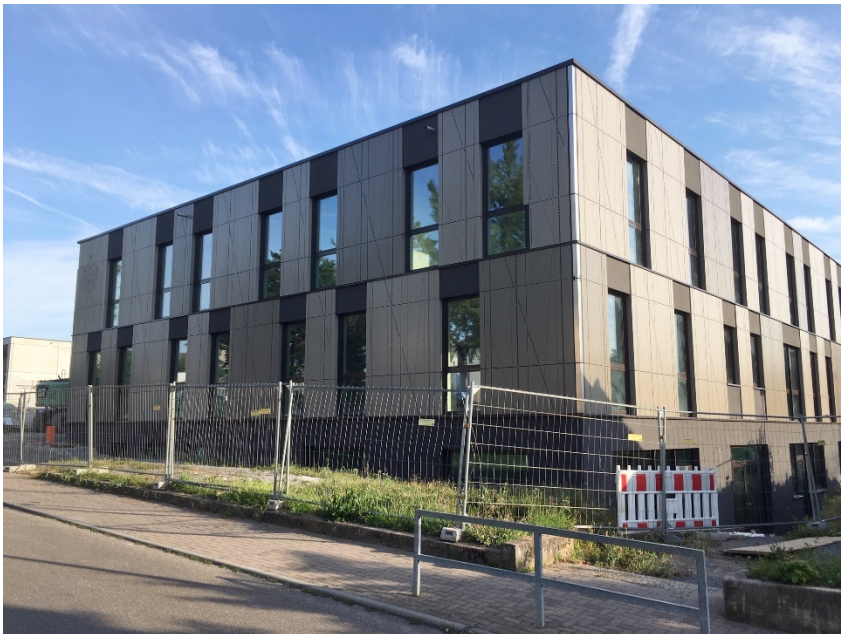
Von der Südseite aus ist die neue Fassade nahezu fertiggestellt. Die Aluminium-Vorhangfassade mit ihren Lochmustern gibt dem Gebäude ein unverwechselbares Erscheinungsbild; die Putzflächen am Sockel und über den Fenstern lockern das Fassadenbild auf.

Inzwischen ist das Gerüst weg und erkennbar, wie sich der neue Kindergarten städtebaulich in die Südstraße einfügt.
