MODERNISIERUNG VON FELDWEGEN

Schadensbilder, Problempunkte

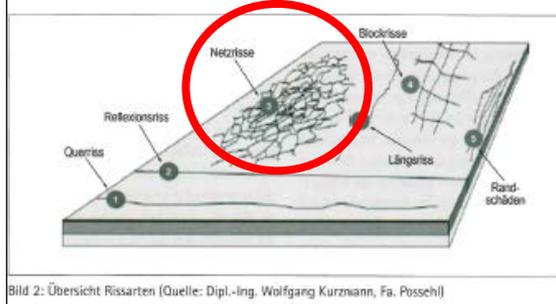
Bild 2: Übersicht Rissarten (Quelle: Dipl.-Ing. Wolfgang Kurzmann, Fa. Posschl)

fehlerhafte Nahtausbildung
Risse wegen Temperaturschwankungen

Schichtstärke zu gering
keine fachgerechte Fugenausbildung

zu geringe Dimensionierung des Oberbaus
Untergrund nicht ausreichend tragfähig

ungenügender Lagenverbund der Asphalttschichten
Schichtstärken zu gering

Verdichtung Randbereich zu gering
Wasserzutritt über Bankett
zu hohe Randlasten bei zu geringen Spurbreiten

Wasserabfluss behindert

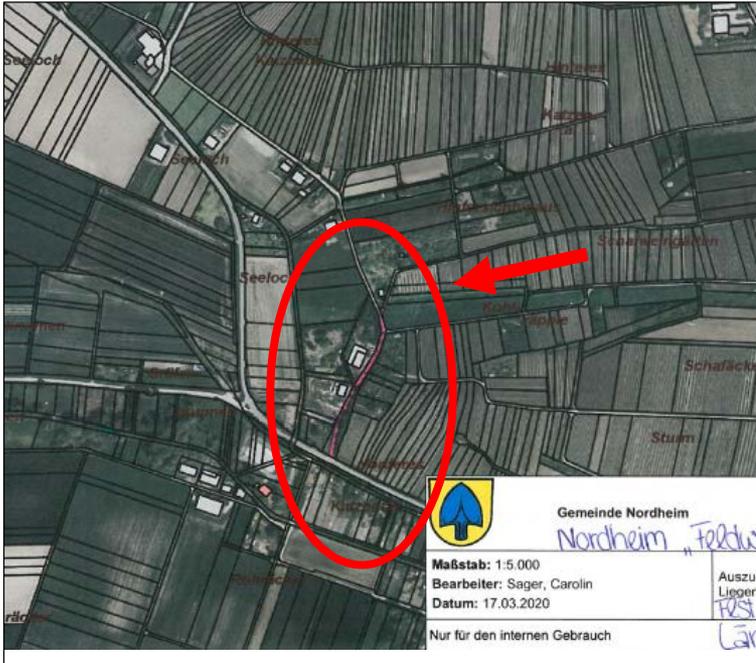
Bereich Seeloch Flurstück 7695 (I):

Länge der Sanierungsstrecke
 Wiederherstellung Bankette
 Entwässerungsrinne, -mulde
 Geröllfang oberhalb

ca. 160 lfm
 ca. 320 lfm
 ca. 150 lfm
 1 Stück

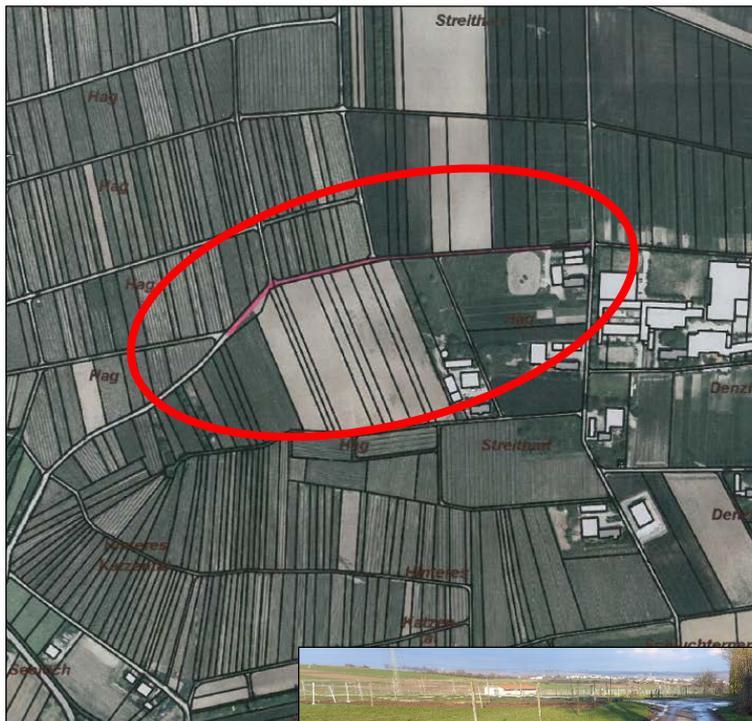
Bereich Hag Flurstück 6230 und 6240 (II):

Länge der Sanierungsstrecke
Wiederherstellung Bankette

ca. 435 lfm

ca. 870 lfm

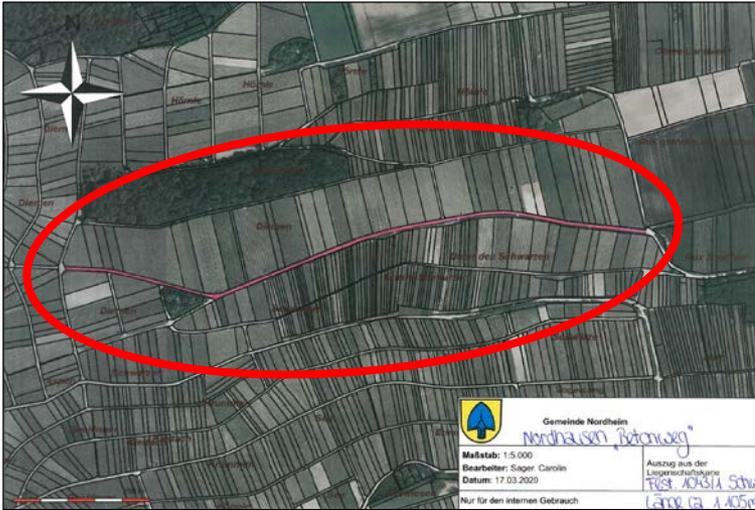
Bereich Schwarzen Flurstück 1043/1 (III):

Länge der Sanierungsstrecke
Wiederherstellung Bankette

ca. 1.105 lfm
ca. 2.210 lfm

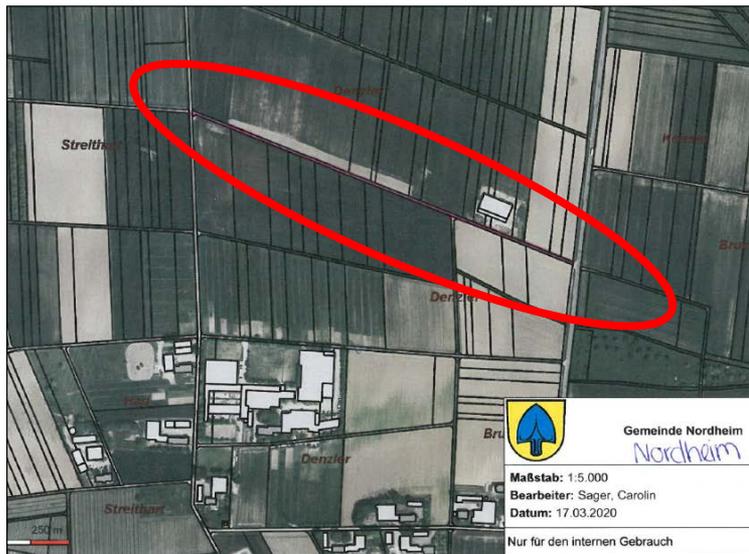
Bereich Denzler Flurstück 5803 (IV):

Länge der Sanierungsstrecke
Wiederherstellung Bankette

ca. 530 lfm
ca. 1.060 lfm
