Sitzungsvorlage 53/2021**Abwasserhebeanlage Kleintierzüchterheim;
Variantenuntersuchung und Baubeschluss**Sachverhalt:

Zustandserfassung

Entwässerung fäkalienhaltiges Abwasser

Kleintierzuchtverein Nordheim e.V

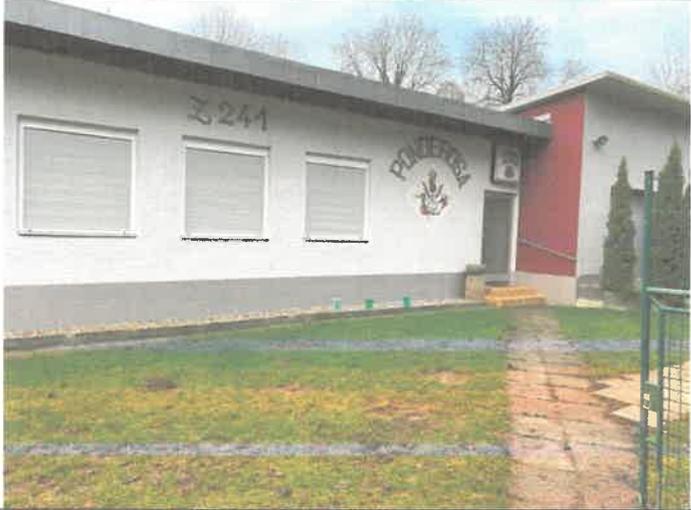
| A photograph of a single-story building with a white facade and a red vertical section. The address '3241' is visible above the windows. A logo with the text 'KLEINTIERZUCHTVEREIN' is on the wall. The building is surrounded by a lawn and a fence. | <p>Kleintierzuchtverein Nordheim e.V.</p> |
