## Altes Rathaus Nordheim

Projekt-Nr.: 2408-NO

### Maßnahmenkatalog zur denkmalgerechten Sanierung des alten Rathauses

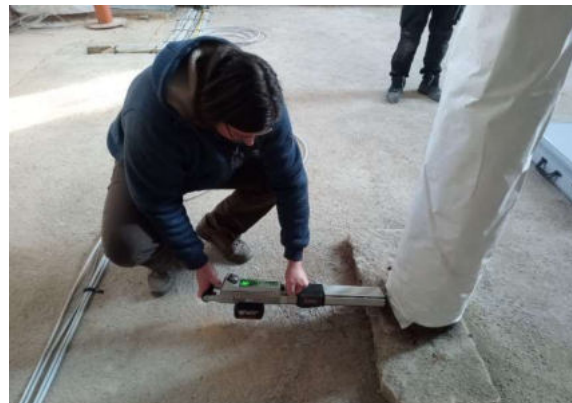
Abbildung 2 Bohrung einer Säule mit historischer Fassung

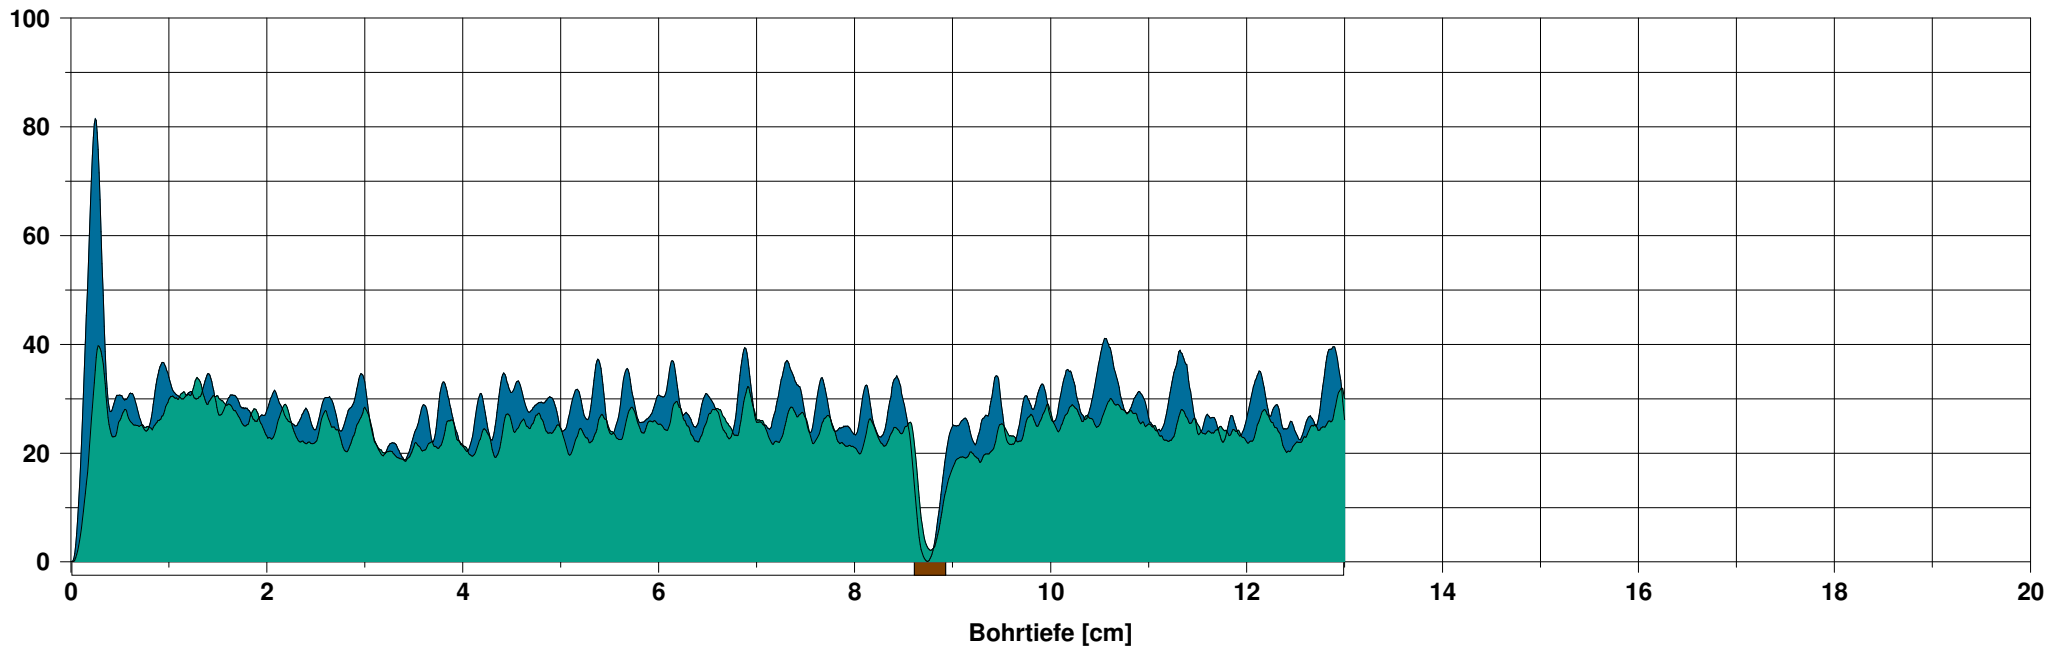
| Von 0,01 cm bis 8,61 cm | : keine Schädigung |
| Von 8,93 cm bis 12,99 cm | : keine Schädigung |

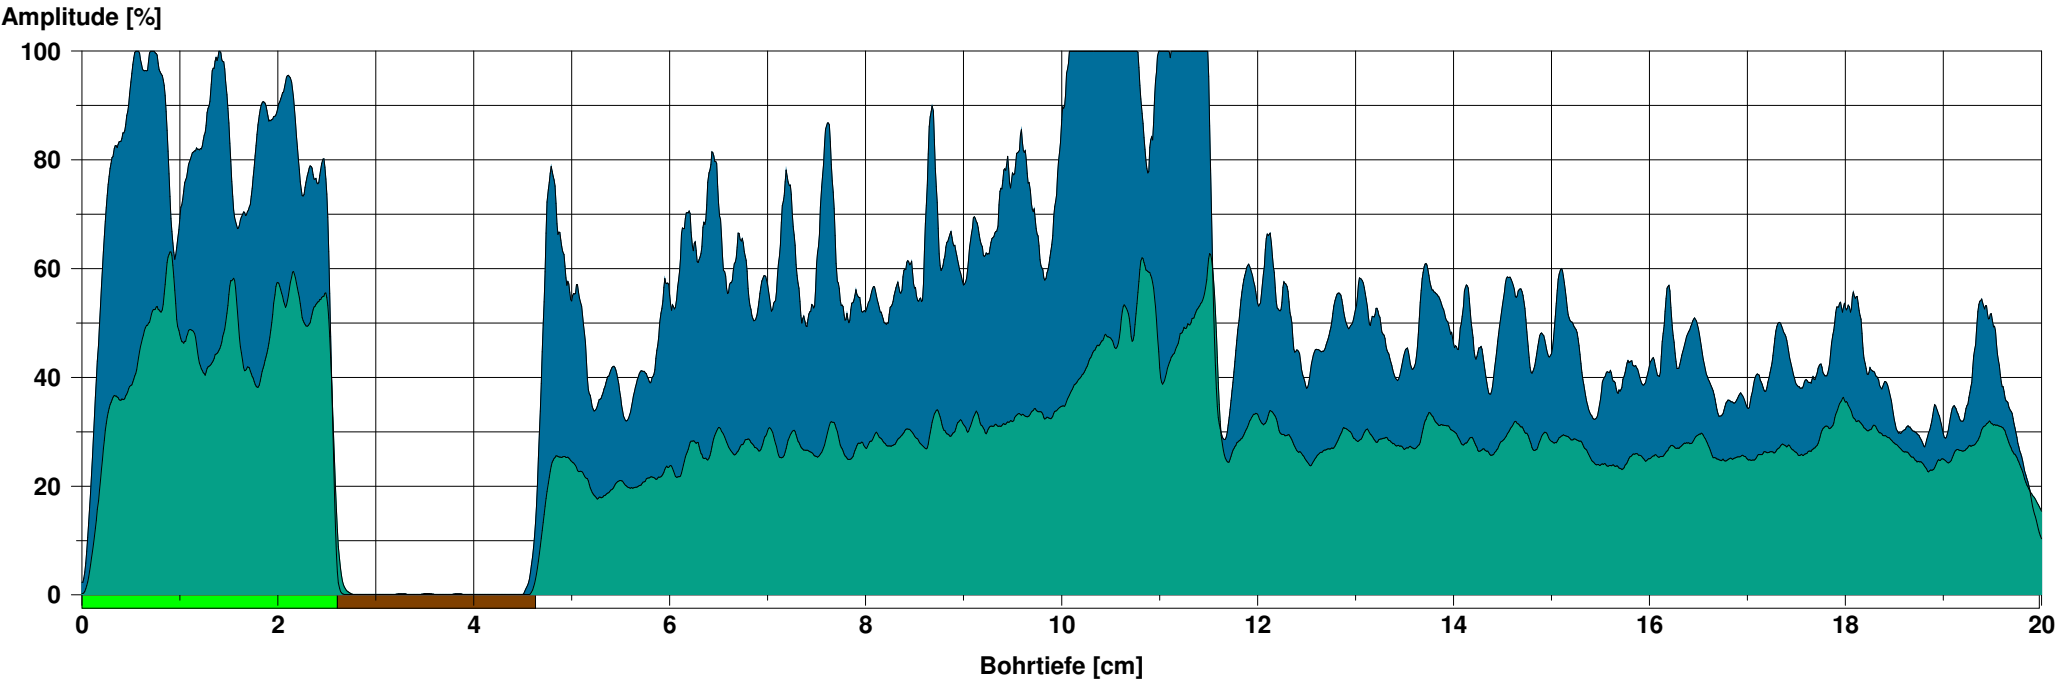
- Von 0,00 cm bis 2,61 cm : Bohle (vorgesetzt)
- Von 2,61 cm bis 4,63 cm : Hohlraum
- Von 4,63 cm bis 19,98 cm : keine Schädigung

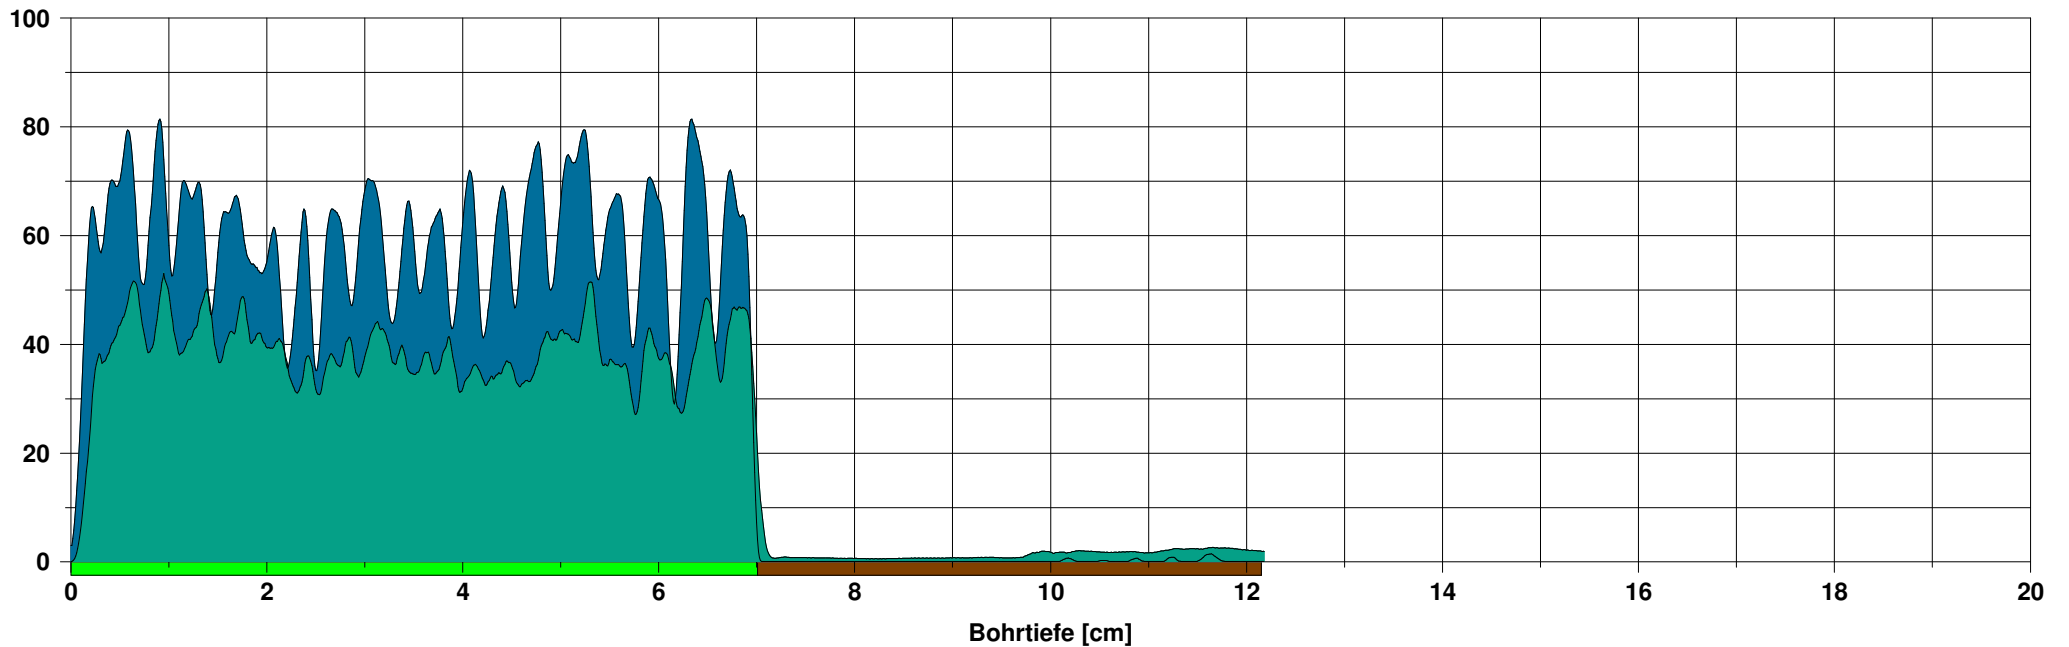
■ Von 0,00 cm bis 7,01 cm : Bohle (vorgesetzt)  
■ Von 7,01 cm bis 12,15 cm : Hohlraum

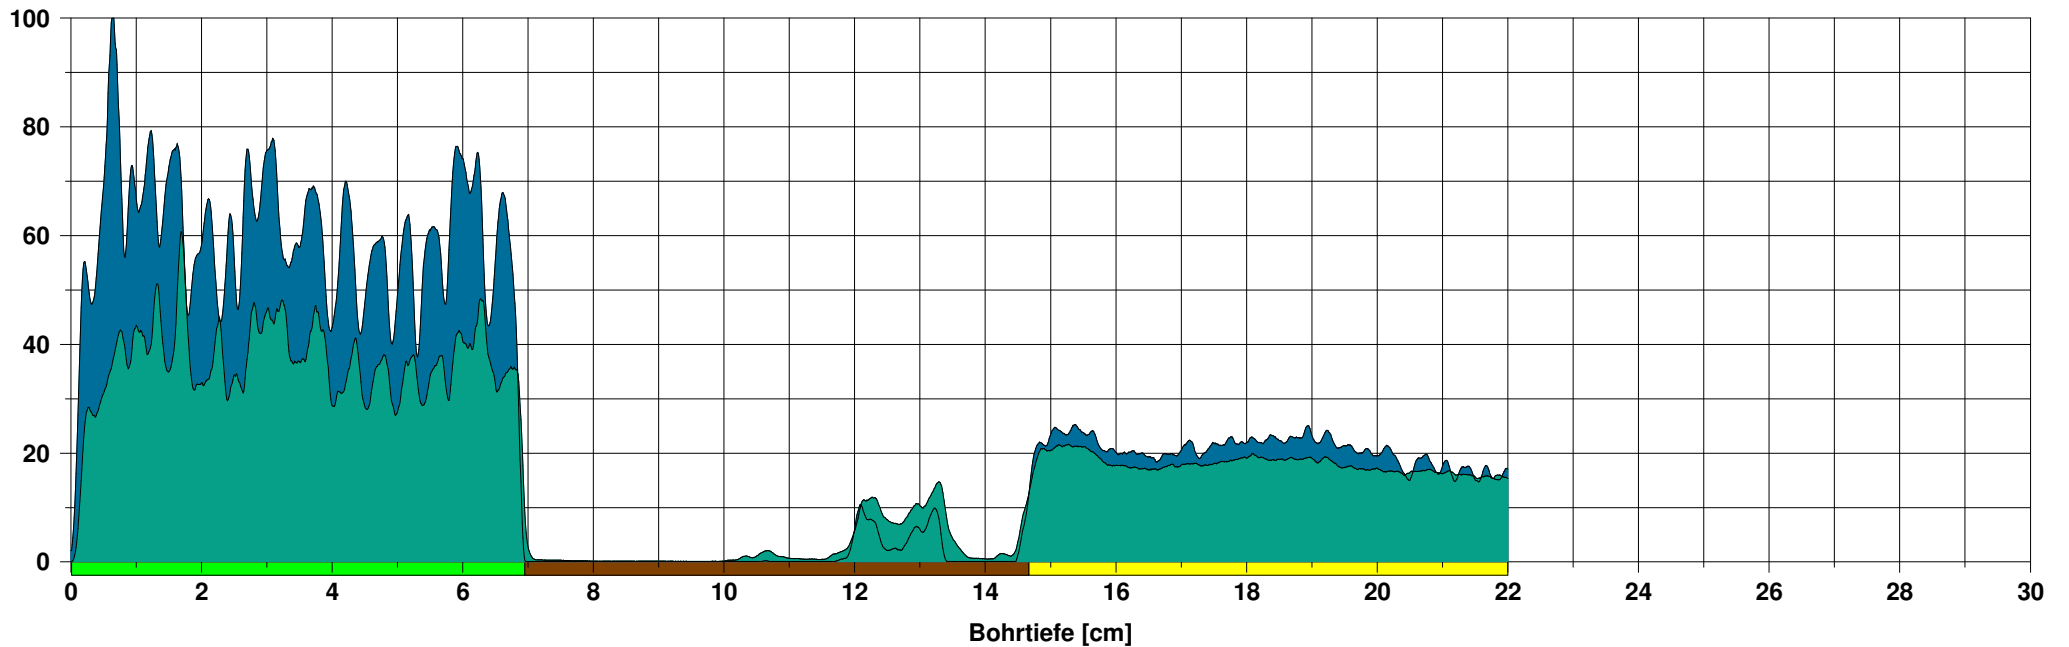
| Von | 0,01 cm bis | 6,95 cm | : Bohle (vorgesetzt) |
| Von | 14,67 cm bis | 22,00 cm | : Schädigung leicht |

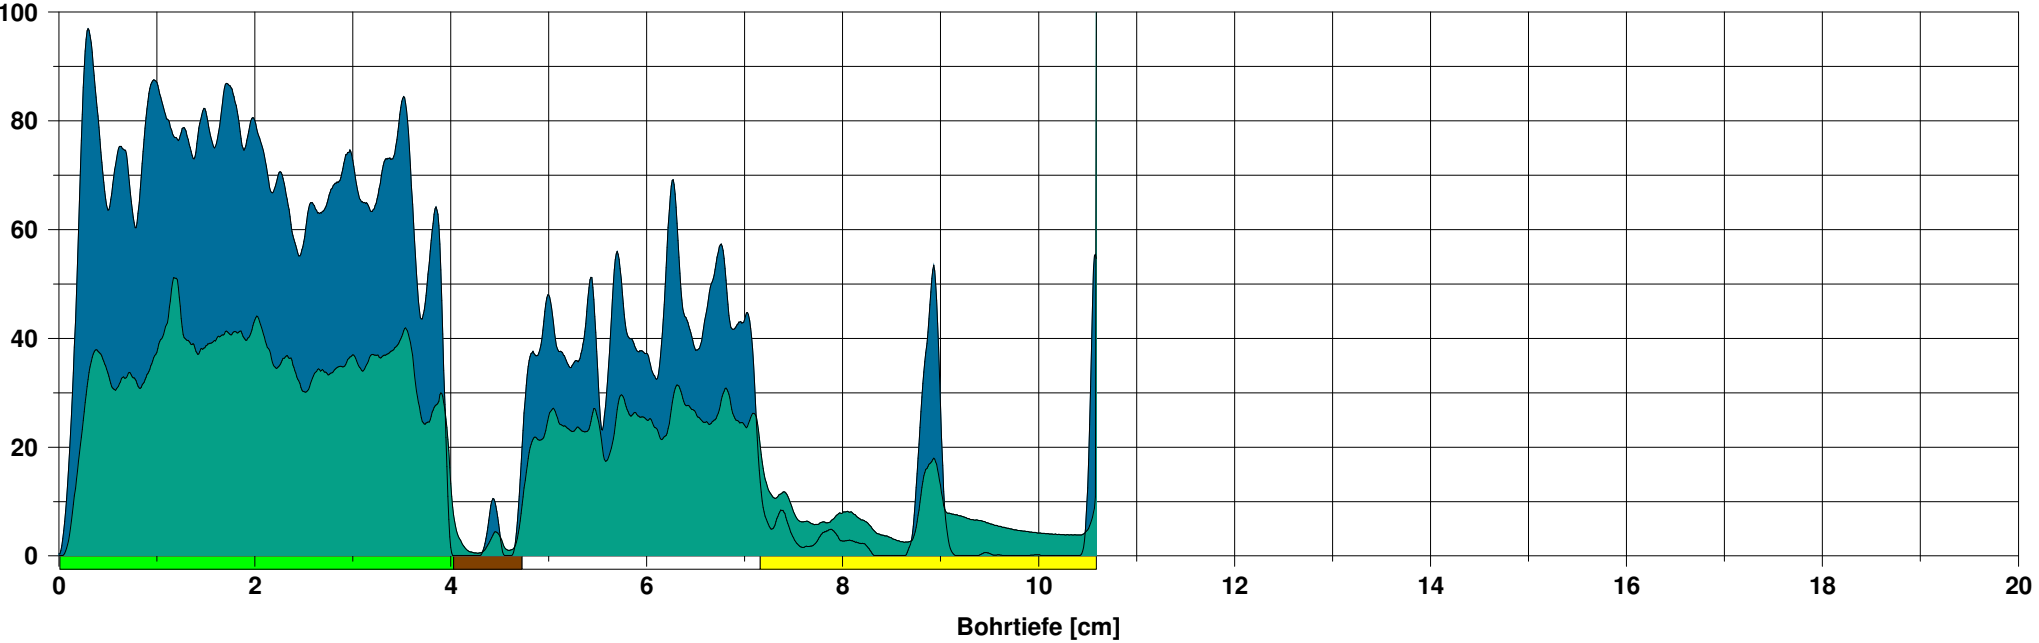
| <span style="color: green;">■</span> | Von 0,01 cm bis 4,03 cm | : Bohle (vorgesetzt) |
| <span style="color: green;">■</span> | Von 4,73 cm bis 7,16 cm | : keine Schädigung |
| <span style="color: yellow;">■</span> | Von 7,16 cm bis 10,59 cm | : Schädigung leicht |

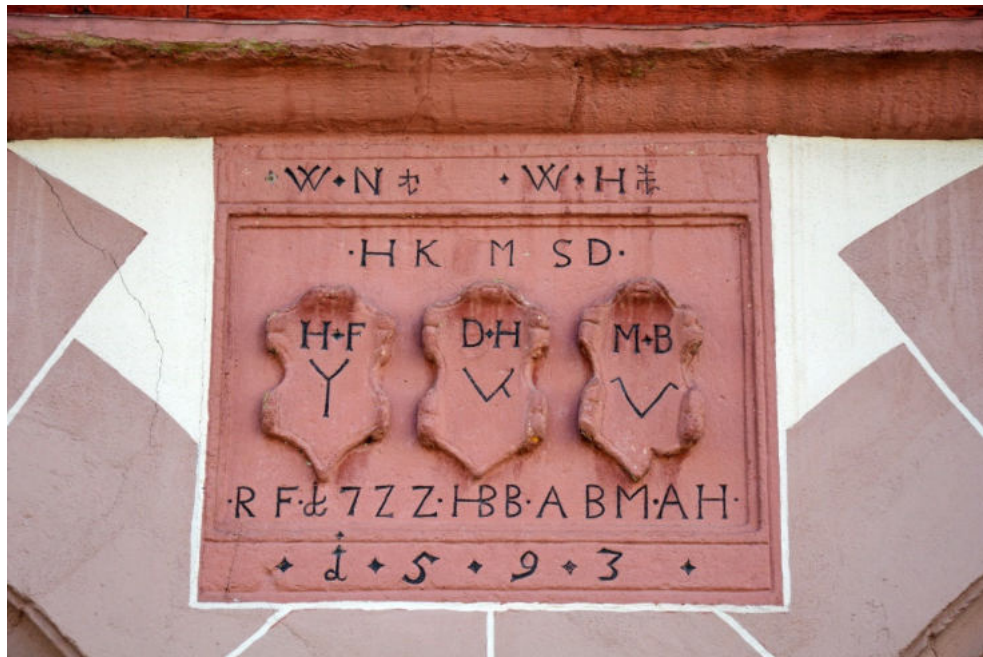
**Abb.02**, Ansicht Ost, Wappenfeld

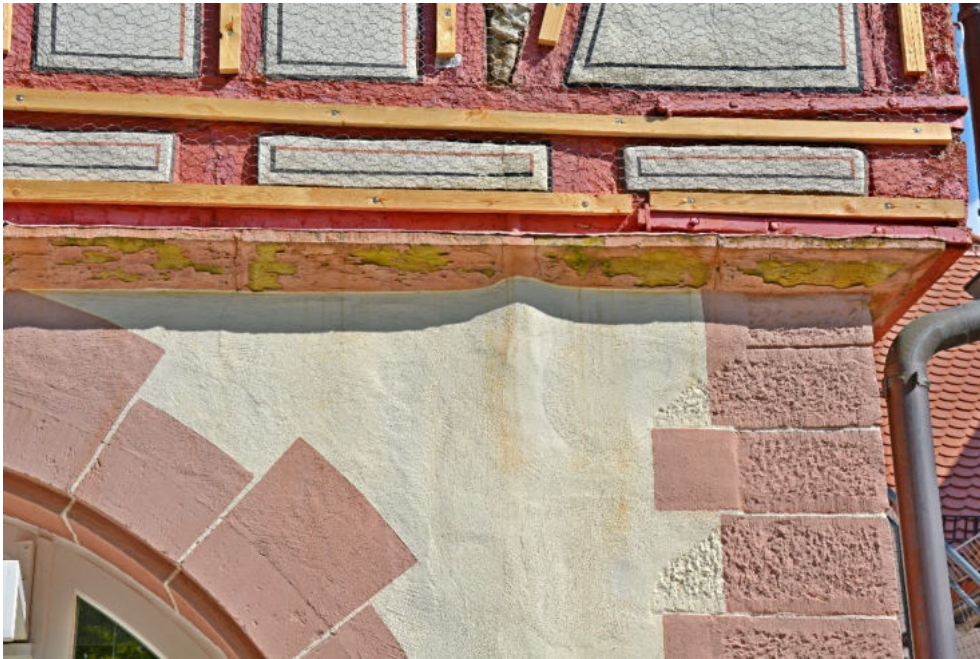
Vor Ort konnten waren viele sandende und entfestigte Bereiche festzustellen. Meist in den Bereichen des umlaufenden Gesimses und der unteren Hälfte der Eckquaderung (**vgl. Abb.03 & 04**). Zum Teil haben sich deutliche Risse innerhalb des Gefüges gebildet des Sandsteines gebildet, welcher partiell deutlich aufgeschiefert ist.

**Abb.03**, Ansicht West, Gesims mit aufschuppender Farbe, farbig idealisierter Steinverlauf

Viele abgeplatzte und ausgebrochene Bereiche des Natursteines wurde lediglich mit Farbe überstrichen und nicht angeböschst oder verschlämmt. Ebenso wurden bei den Eckquaderungen aus Sandstein mehrere Bereiche idealisiert<sup>2</sup>, hier wurde mit Hilfe von einem Putz die Oberfläche steinähnlich imitiert (vgl. **Abb.03 & 07**).

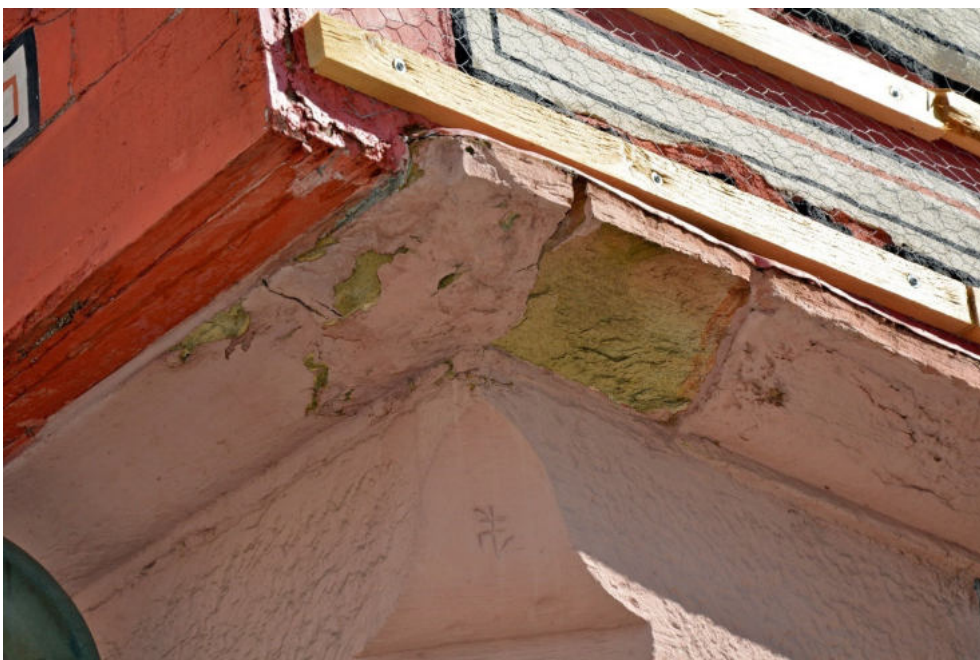
**Abb.04**, Ecke Nordwest, morbider Steinbereich, Steinmetzzeichen

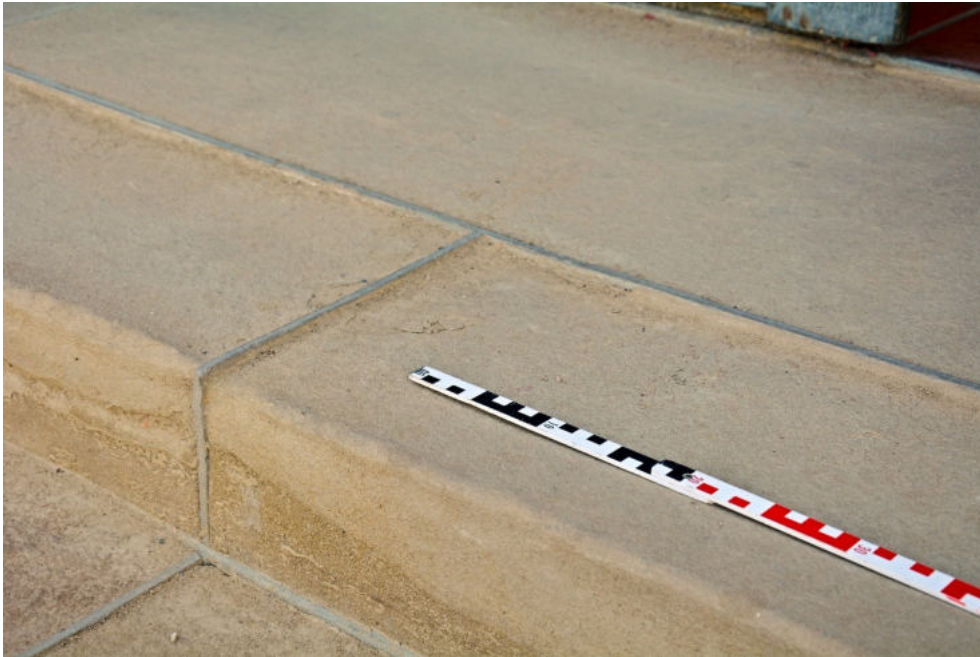
Die biogene Besiedlung der Natursteinoberfläche ist nur partiell und kaum ausgeprägt. Das Treppenpodest aus Sandstein beim Haupteingang auf der Ost-Seite weist eine deutliche Rückwitterung mit einhergehender Entfestigung der Oberfläche auf. Die Fugen innerhalb dieses Bereiches wurden mit einem Fugenmörtel ausgeführt welcher eine sehr hohe Festigkeit aufweist. Dadurch stehen diese Fugen partiell 15mm über dem Sandstein hervor, was teils zu Stolperkanten führt (**vgl. Abb.05**). Es ist davon auszugehen, dass dieser Bereich ebenfalls eine gewisse Salzbelastung aufweist.

**Abb.05**, Ost-Seite, abstehende Fugen auf zurückgewitterten Sandsteinstufen

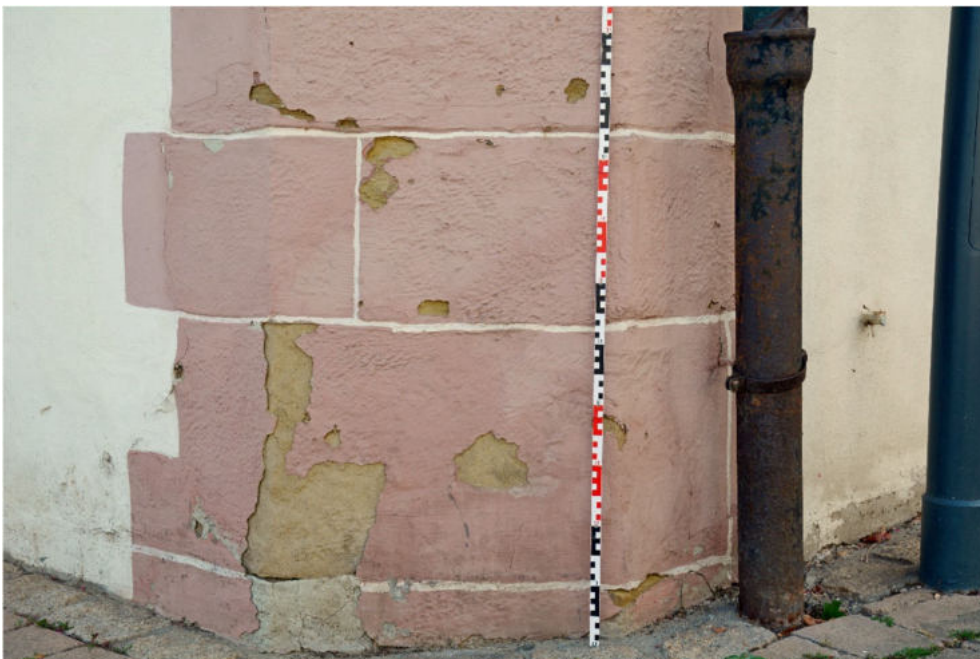
**Abb.06**, Ecke Nordost, Sockelzone mit abblätternder Farbe

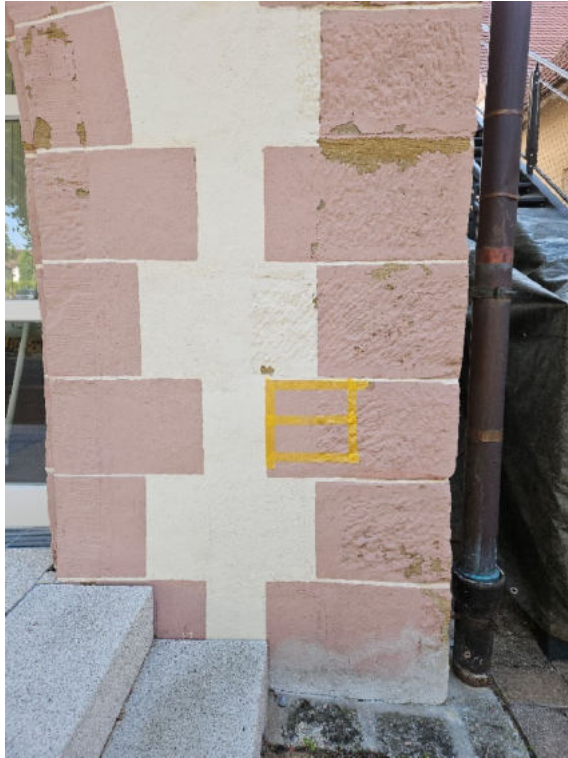
**Abb.07**, Ansicht West, Vorzustand

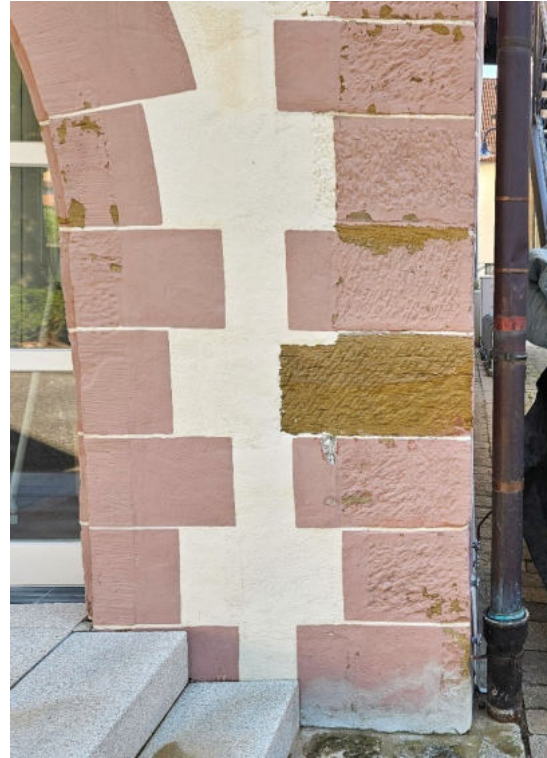
**Abb.08**, Ansicht West, Endzustand Reinigungsproben

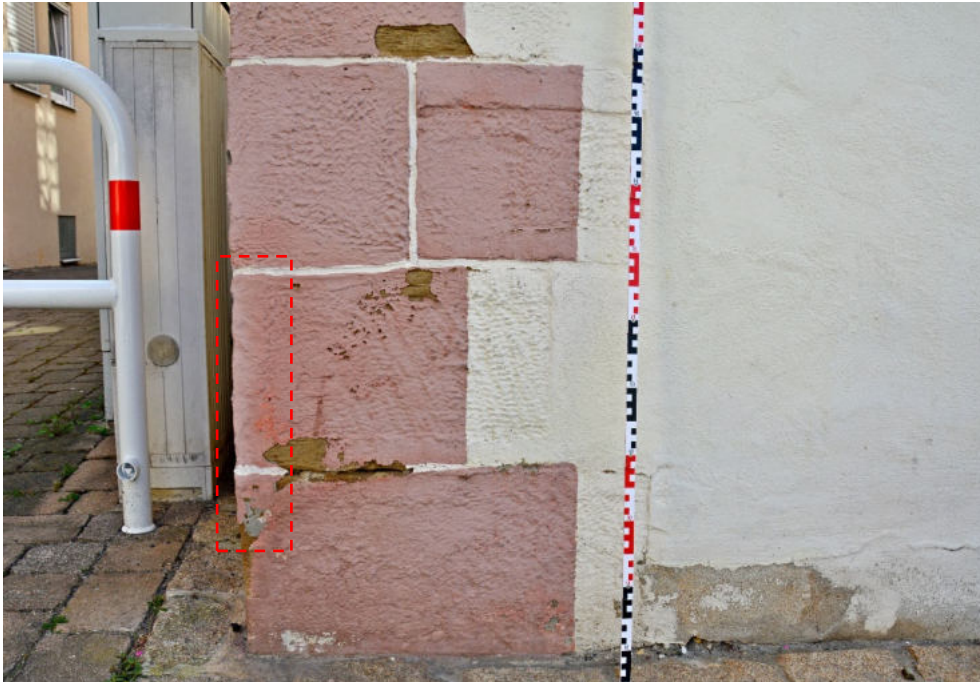
An mehreren Bereichen wurde in der Vergangenheit das Ergänzungsmaterial nur auf gespachtelt. Diese Bereiche unterscheiden sich stark in Ihrer Oberfläche vom Original und fallen merklich auf (**vgl. Abb.12**). Des Weiteren liegen die Flanken und Randzonen dieser Antragungen zum Teil hohl und haben keine Haftung zum Untergrund. Aufgrund dessen sollten diese entweder komplett getauscht oder entsprechend überarbeitet werden. Hierfür sollten die Altantragungen vorsichtig und händisch zurückgearbeitet werden und dem originalen Bestand angepasst werden, wenn diese noch tragfähig sind und dem Bestand nicht schaden.

**Abb.12**, Ecke Südost, Antragsmaterial, farbiger idealisierter Steinverlauf

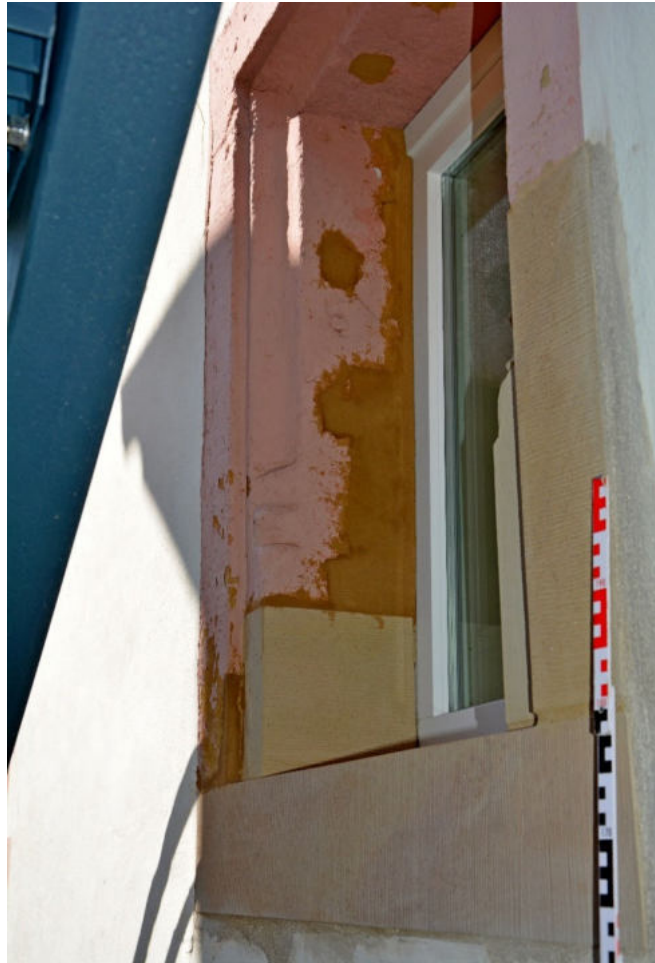
Südseite, vor kurzem gesetzte Vierung und Steinersatzmasse

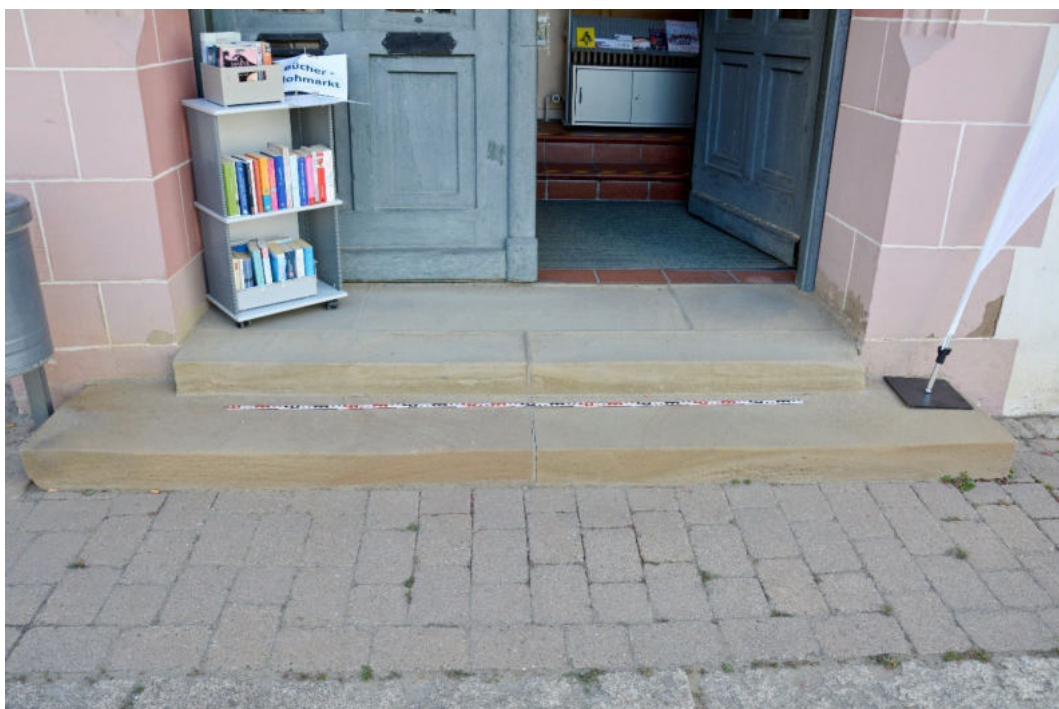
Ost-Seite, Sandsteinstufen mit Zementfugen

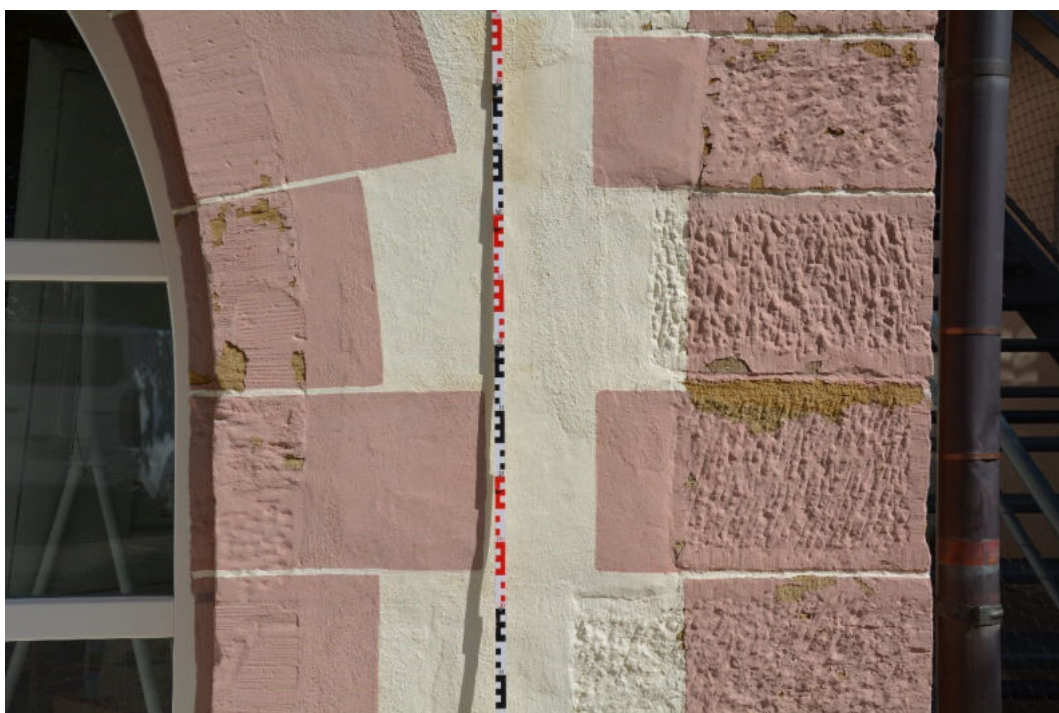
West-Seite, farbig idealisierter Steinverlauf Eckquaderung & Rundbogen

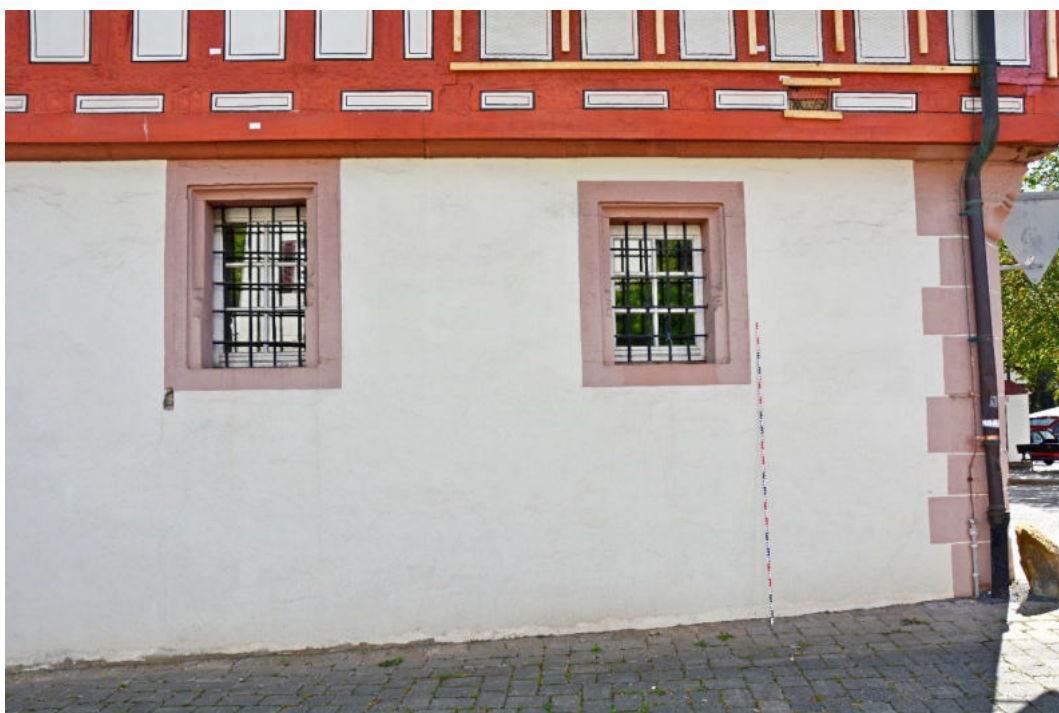
Nord-Seite, historischer Fensterbestand

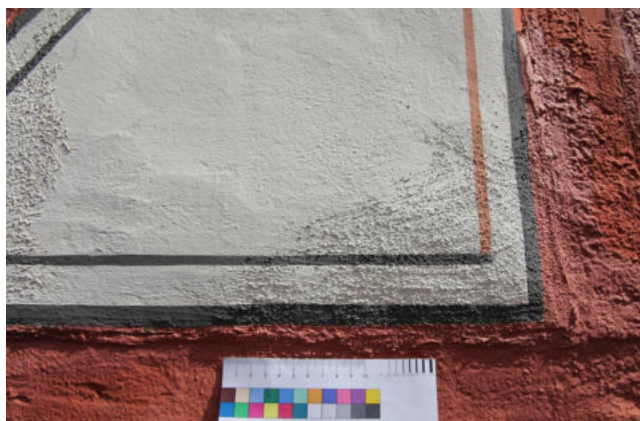
Abb. 7: Bemalung des Fachwerks

Vermutlich bei der jüngsten Instandsetzung wurden weitere Fehlstellen bzw. Schäden im Gefachputz ausgebessert. Dabei wurde körniger Oberputz (Größtkorn bis 1,8 mm) über die bestehende Fläche von Putz und auch dem Holz gefilzt (vgl.: Abb. 7 und Befundprotokoll, Anhang S. 47).

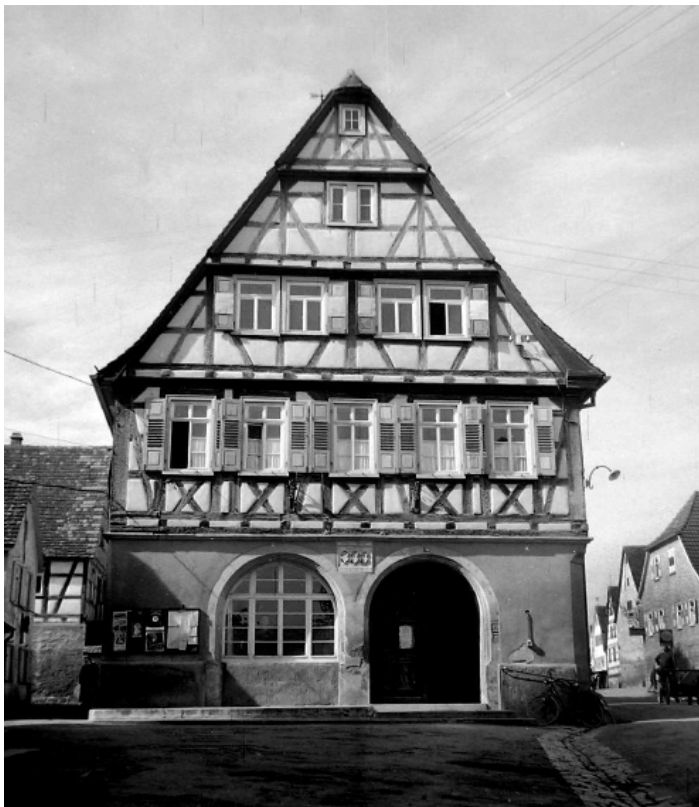
Abb. 11: Aufnahme von 1944

Ostfassade nach der Freilegung. An den Wandflächen im Erdgeschoss ist ein feiner Spritzputz mit dunklerer Farbgebung aufgebracht. Der leicht vorstehende Sockel scheint eine gröbere Spritzputzoberfläche aufzuweisen. Es treten bereits Schäden an den Sandsteinen und am Putz auf.

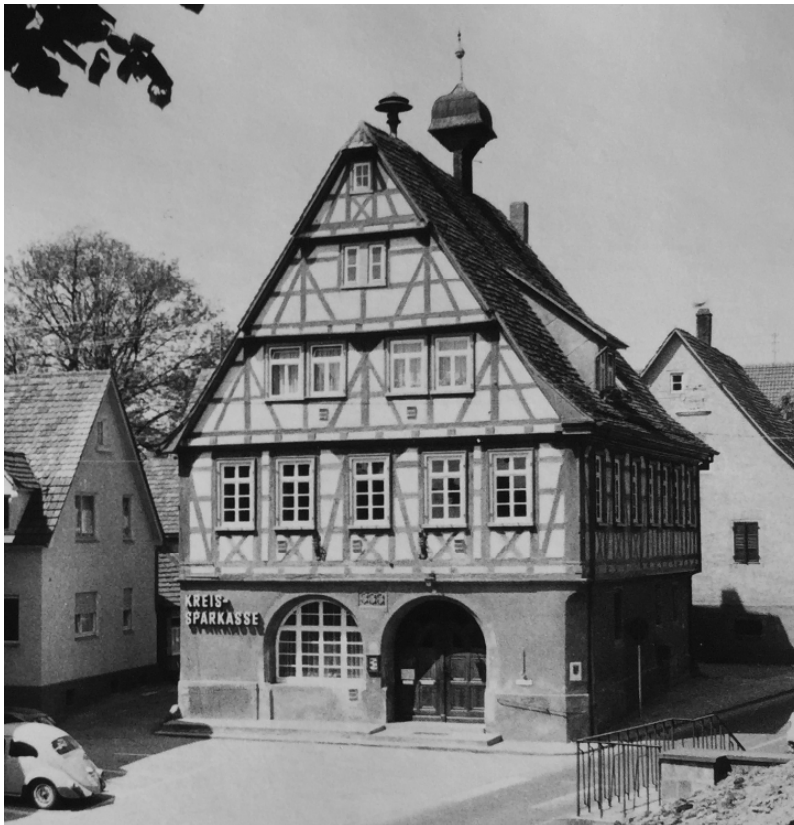
Abb. 12: Ansicht Ostfassade bis 1972

In den Räumen befindet sich nun die Kreissparkasse (Buchstaben auf der Ostseite). In einigen der Gefache sind rechteckige Öffnungen (Lüftungen?) zu erkennen. Der Sockelputz zeigt bereits Schäden. Die Fensterläden sind abgebaut.

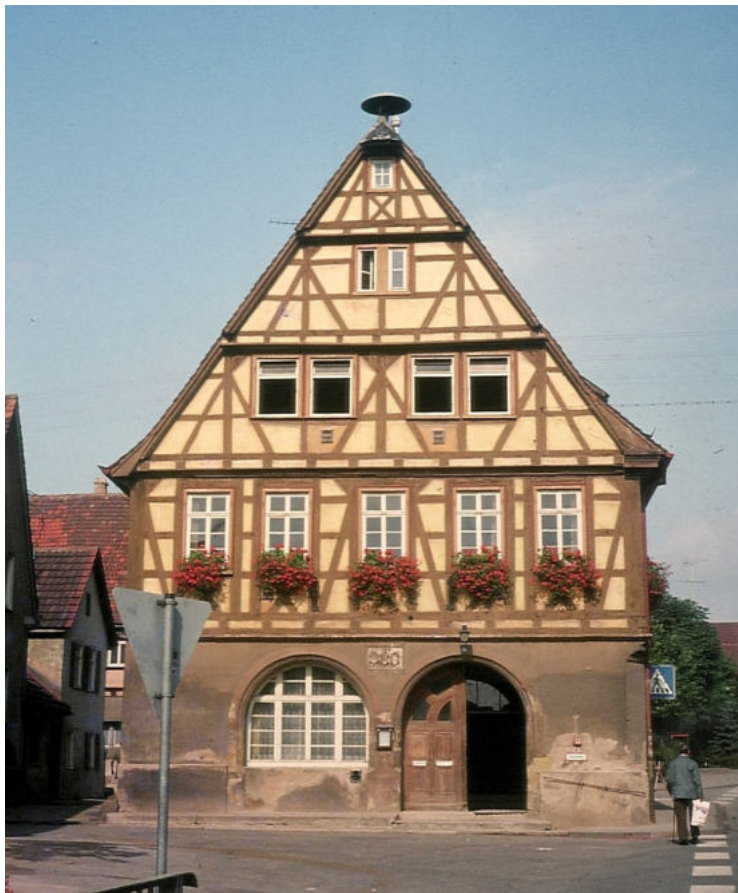
Abb. 13: Farbaufnahme vor 1982

Die Gefache auf der Ostseite sind in einem gelblichen Farbton gestrichen. Die Putzfläche im Erdgeschoss erscheint braun bis grau und mittlerweile treten erhebliche Schäden auf. Auf diesem Bild ist der leicht vorspringende Sockel gut erkennbar.

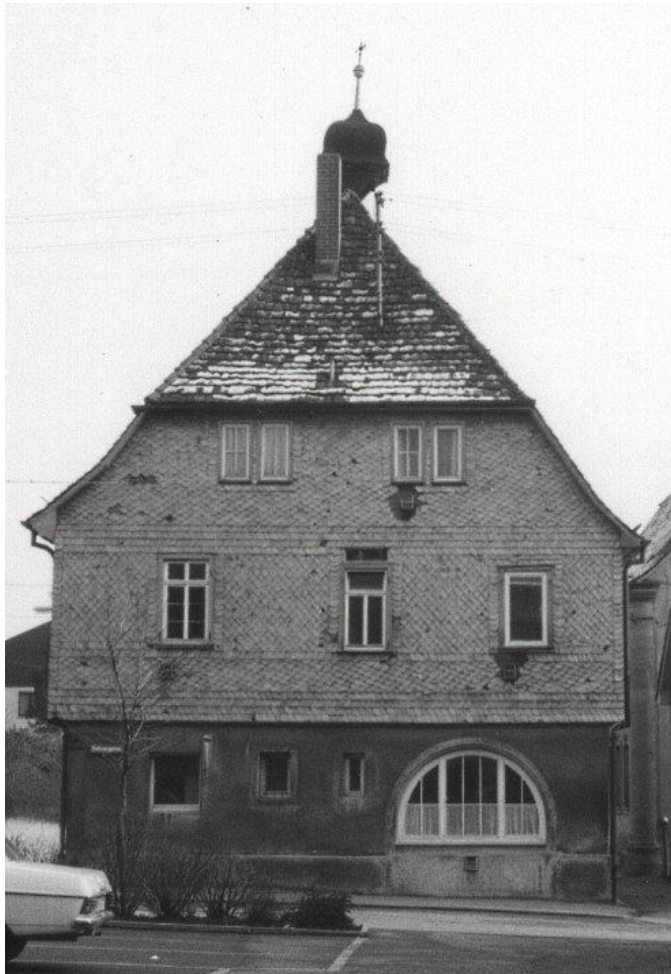
Abb. 14: Westseite vor 1982

Die Westseite ist im 1. OG und DG mit Schiefer verkleidet - stark geschädigt. Im Erdgeschoss sind die mit Spritzputz versehene Fassadenfläche sowie ein separat ausgebildeter Sockel sichtbar. Der Torbogen im südlichen Abschnitt besitzt ein Fenster mit massiver Brüstung. Die nördliche Wandfläche weist drei unterschiedlich breite und hohe Rechteckfensteröffnungen auf.

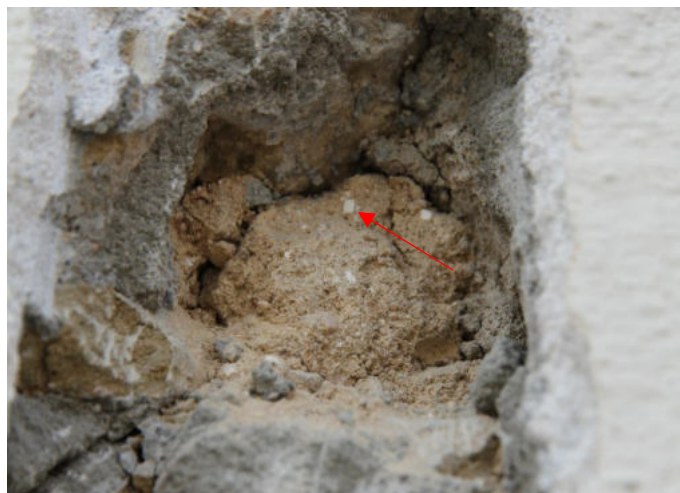
In den Fugen des bauzeitlichen Mauerwerks ist ein hellbrauner Mauermörtel erkennbar. In die Bindemittelmatrix sind überwiegend gerundete opake, graue bis schwarze Körner eingelagert. Das Größtkorn des Zuschlags besitzt einen Durchmesser von ca. 4,0 mm, der überwiegende Zuschlagsanteil liegt jedoch bei einer Korngröße bis ca. 1,0 mm. Weiterhin sind in die Bindemittelmatrix weiße Kalkspatzen mit einer Größe bis zu 5,0 mm eingelagert. Aufgrund der Farbigkeit und der Festigkeitseigenschaften des Mauermörtels ist davon auszugehen, dass ein hoher Lehmanteil vorliegt (vgl.: Abb. 16 und Befundprotokoll, Anhang S. 40).

Abb. 16: Nordseite - Sondierungsöffnung Mauermörtel mit Kalkspatzen (Pfeil).

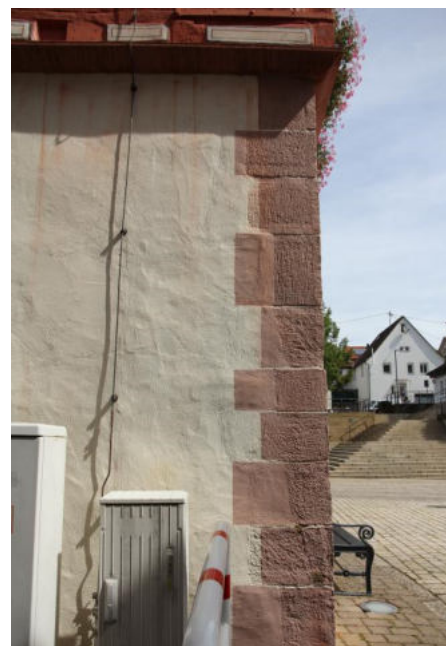
Als letzte Schicht ist eine ca. 10,0 mm dicke hellgraue bis weiße Putzlage aufgetragen. Vermutlich handelt es sich um einen industriell hergestellten Sanierputz. Die Oberfläche ist geglättet und abgefilzt, sodass die Kornstruktur (ca. 1,0 mm) leicht sichtbar ist. Vgl. hierzu auch: Befundprotokoll, Anhang S. 39. Die vorhandenen Eckquadersteine sind teilweise mit einer grauen Putzschicht überarbeitet. Die Putzmörteloberfläche wurde an einigen Stellen besonders im Sockelbereich noch im nassen Zustand mit einem Filzbrett überarbeitet, um die Steinoberfläche zu imitieren (vgl.: Abb. 19 und Abb. 20 sowie Befundprotokolle, Anhang S. 31, S. 35).

Abb. 19: Südseite mit überputzter und aufgemalter Eckquaderung.

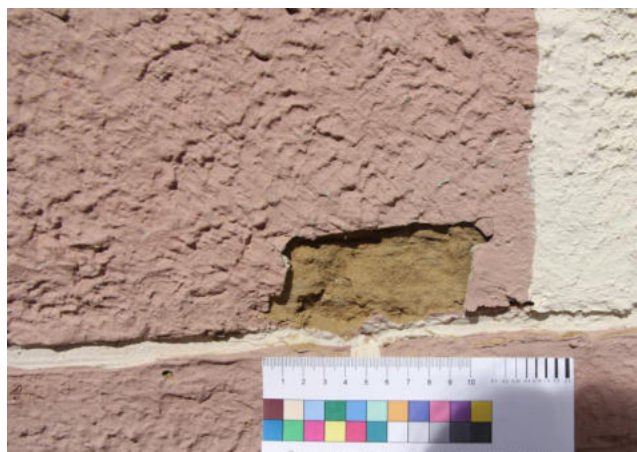
Abb. 20: Ostseite - überputzte Eckquaderung

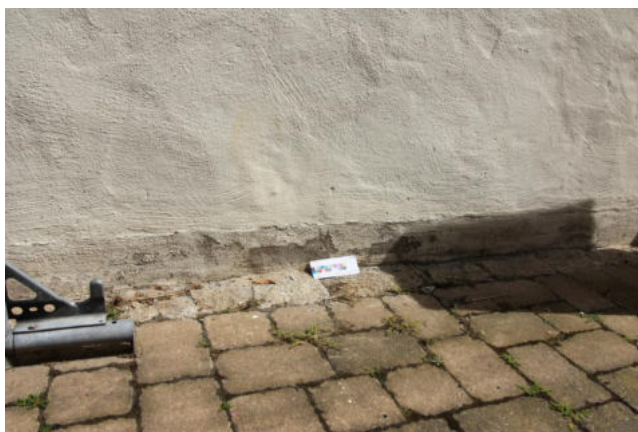
Abb. 21: Dichtschlämme auf der Südseite

Sockelabdichtungsmaßnahme mit einer Dichtschlämme vorgenommen worden zu sein (vgl.: Abb. 21 und Befundprotokoll, Anhang S. 45).

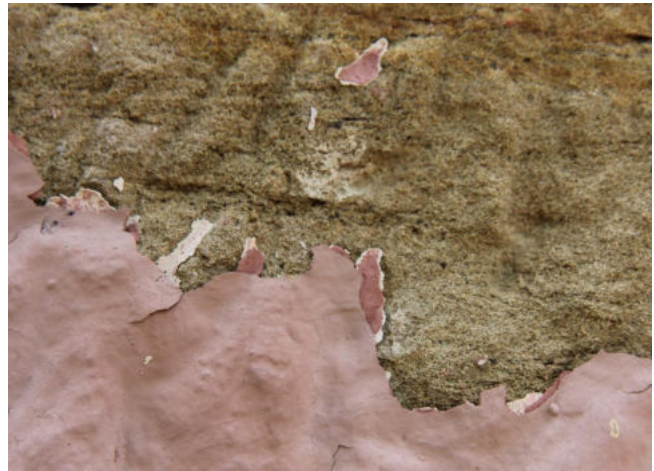
Insgesamt konnten zwei Fassungen festgestellt werden, die der Instandsetzung von 1985-1987 sowie eine jüngere Fassung, bei der die gesamten Wandflächen des Erdgeschosses, bis auf die Inschrift-Tafel auf der Ostseite, komplett überstrichen worden sind, entsprechend dem Bestand. Teilweise befinden sich auf den Putzflächen zwei gebrochen weiße Fassungen sowie auf der Steinoberfläche eine dick aufgetragene weiße Grundierung (Anstrich der angrenzenden Putzfläche) sowie eine oxidrote Fassung (zwei Schichten). Darauf folgt die Ist-Fassung in einem helleren grau-oxidroten Farbton (vgl.: Abb. 22 und Befundprotokoll, Anhang S. 32.).

Abb. 22: Eckquaderung Westseite mit zwei Fassungen

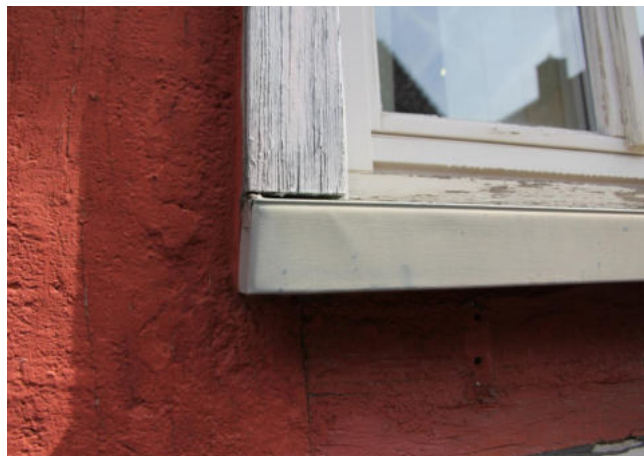
Abb. 29: Blechummantelung der Fensterbank mit dauerelastischer Fuge

Alle durchzuführenden Maßnahmen müssen sich daran orientieren (z. B. Entfernung der Fensterbankummantelung aus Blech - siehe Abb. 28, fachgerechte Ausführung der Fensteranschlüsse, die zurzeit mit dauerelastischem Fugenmaterial geschlossen sind - siehe Abb. 29, etc.).

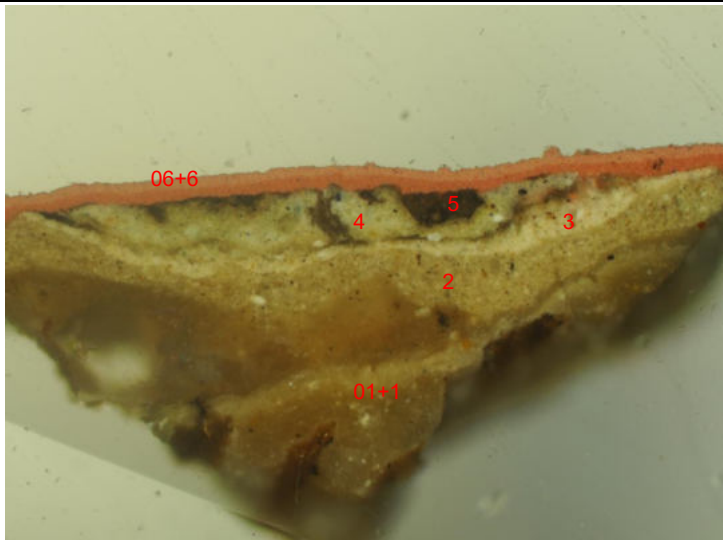
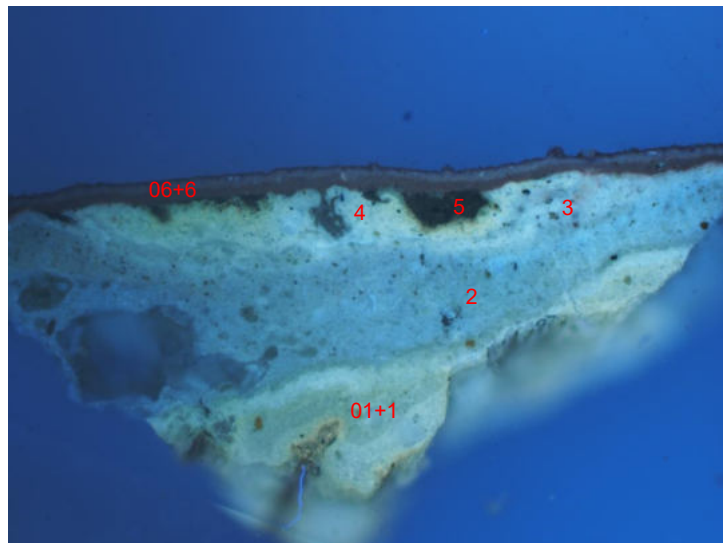
| Befundprotokoll | | | | | |
|---|--|---|---|---|---|
| <p><b>Fassungsschichten - Anschliff</b></p> <p>01 transparente Grundierung</p> <p>1 Hellgrau bis hellbraun mit roten und schwarzen Pigmentkörnern ausgemischt</p> <p>2: Hellgrau bis hellbraun - mit sehr vielen roten Pigmentkörnern (dicke Schicht)</p> <p>3: Gebrochen Weiß bis Hellbraun mit roten und dunkelbraunen bis schwarzen Pigmentkörnern ausgemischt.</p> <p>4: Hellgrau mit roten und schwarzen und blauen Pigmentkörnern ausgemischt (wirkt grünlich). War bereits beim Auftrag von Fassung 4 stark reduziert.</p> <p>5: dunkles Braun (Rest)</p> <p>06: Oxidrot (vermutlich erster Anstrich)</p> <p>6: helleres Oxidrot (vermutlich zweiter Anstrich, jedoch stark gealtert).</p> | | | | | |
| <p><b>Fassungsschichten - Anschliff</b></p> <p>Gleicher Ausschnitt wie oben nur unter polarisiertem Licht aufgenommen.</p> | | | | | |
