## Altes Rathaus Nordheim

Projekt-Nr.: 2408-NO

### Maßnahmenkatalog zur denkmalgerechten Sanierung des alten Rathauses

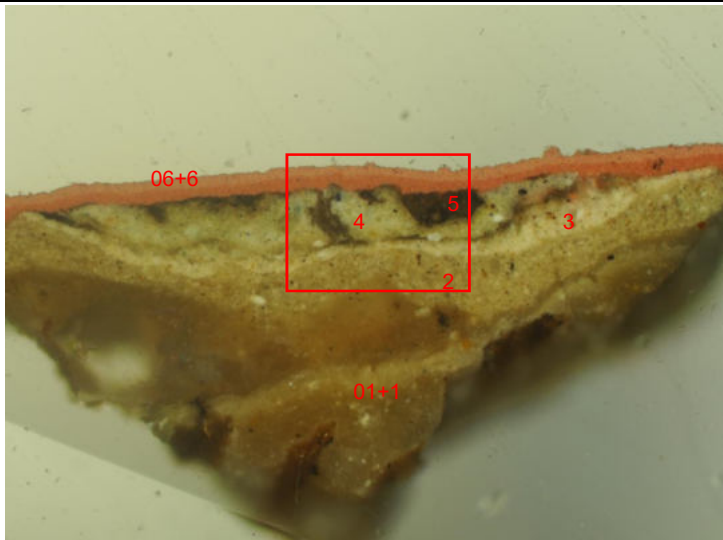
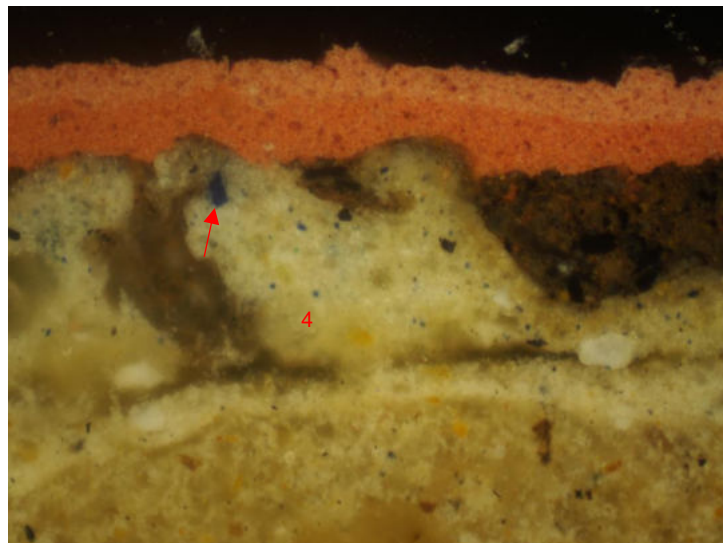
| Befundprotokoll | | | | | |
|---|--|---|---|---|---|
| <p><b>Fassungsschichten - Anschliff</b></p> <p>01 transparente Grundierung</p> <p>1 Hellgrau bis hellbraun mit roten und schwarzen Pigmentkörnern ausgemischt</p> <p>2: Hellgrau bis hellbraun - mit sehr vielen roten Pigmentkörnern (dicke Schicht)</p> <p>3: Gebrochen Weiß bis Hellbraun mit roten und dunkelbraunen bis schwarzen Pigmentkörnern ausgemischt.</p> <p>4: Hellgrau mit roten und schwarzen und blauen Pigmentkörnern ausgemischt (wirkt grünlich). War bereits beim Auftrag von Fassung 4 stark reduziert.</p> <p>5: dunkles Braun (Rest)</p> <p>06: Oxidrot (vermutlich erster Anstrich)</p> <p>6: helleres Oxidrot (vermutlich zweiter Anstrich, jedoch stark gealtert).</p> <p><b>Fassung 4 - Anschliff</b></p> <p>Detail aus Abbildung oben:</p> <p>Bei 200-facher Vergrößerung sind in Fassung 4 die blauen Pigmentkörner sichtbar. Gleicher Ausschnitt wie oben nur unter polarisiertem Licht aufgenommen.</p> | | | | | |

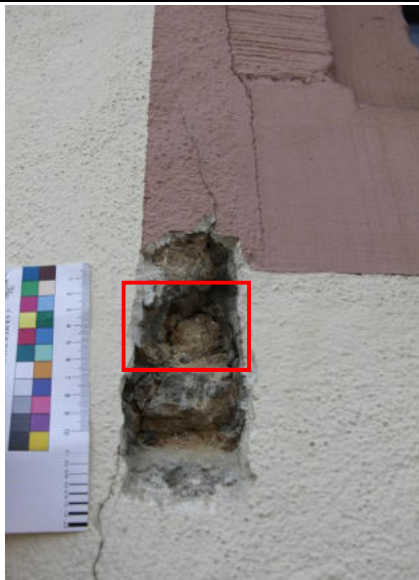
| Befundprotokoll | | | |
|---|---|---|---|
| <p><u>Bild oben:</u></p> <p><b>Bestand - Sondierungsöffnung</b></p> <p>Zwischen den Sandsteinen befindet sich ein brauner Mauermörtel mit Kalkspatzen. Es folgen drei Putzschichten (industriell hergestellter Putz) sowie zwei Farbschichten.</p> | | | |

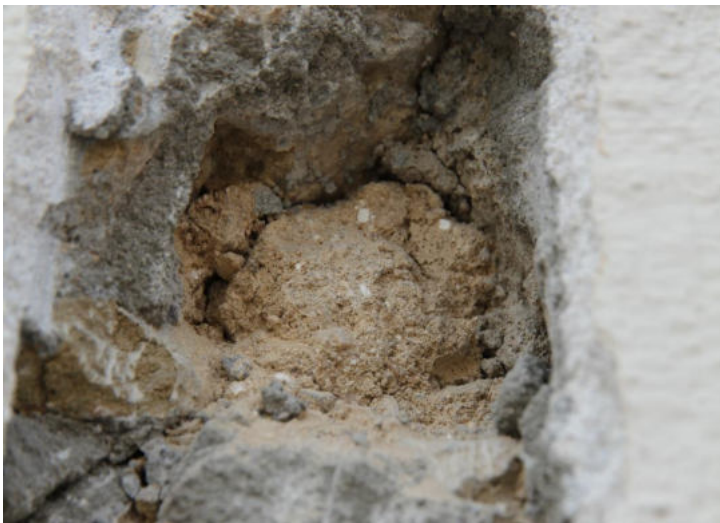
| Befundprotokoll | | | |
|---|---|---|---|
| <p><u>Bild unten:</u></p> <p><i>Detail Bild aus IMG_6409</i></p> <p><b>Bestand – Mauermörtel</b></p> <p>Der Mauermörtel besitzt eine hellbraune bis gelbliche Bindemittelmatrix, in die überwiegend gerundete opake, graue bis schwarze Körner eingelagert sind. Das Größtkorn des Zuschlags besitzt einen Durchmesser von ca. 4,0 mm, der überwiegende Zuschlagsanteil liegt bei Korngrößen bis ca. 1,0 mm. Deutlich erkennbar sind weiße Kalkspatzen mit einer Größe bis zu 5,0 mm. Die feine Bindemittelmatrix sowie deren Farbe deuten darauf hin, dass Lehmbestandteile vorliegen.</p> | | | |

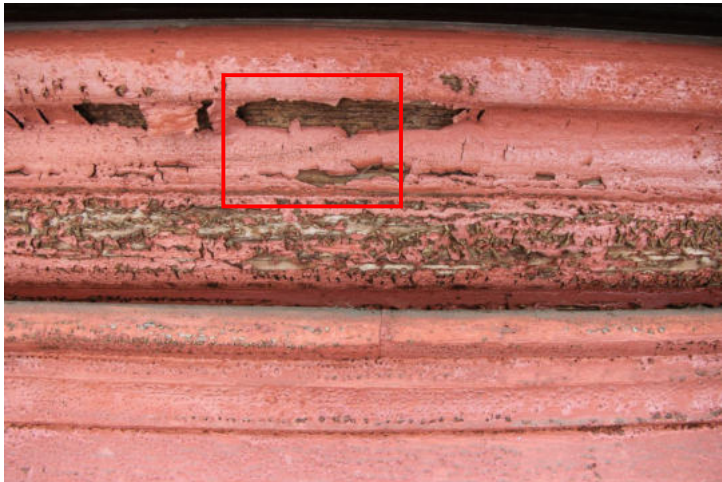
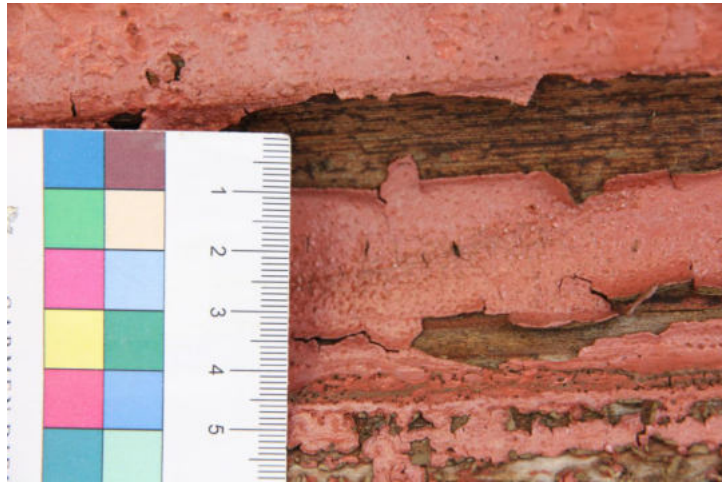
| Befundprotokoll | | | |
|---|---|---|---|
| <p><u>Bild oben:</u></p> <p><b>Zustand - Fassung Traufgesims</b></p> <p>Am gesamten Traufgesims auf der Nordseite ist die Fassung auf dem Holz stark gealtert. Neben einem Ausbleichen der Fassung kommt es zu ganzen Verlusten der Farbschichten.</p> <p><u>Bild unten:</u></p> <p><i>Detail Bild aus IMG_6359</i></p> <p><b>Zustand - Fassung Holz</b></p> <p>Durch die Alterung der Fassung ist diese stark craqueliert. Die gebildeten Schollen sind überhärtet und platzen ab.</p> | | <p>IMG_6359: Aufnahme im Auflicht, Tageslicht.</p> <p>IMG_6360: Aufnahme im Auflicht, Tageslicht.</p> | |

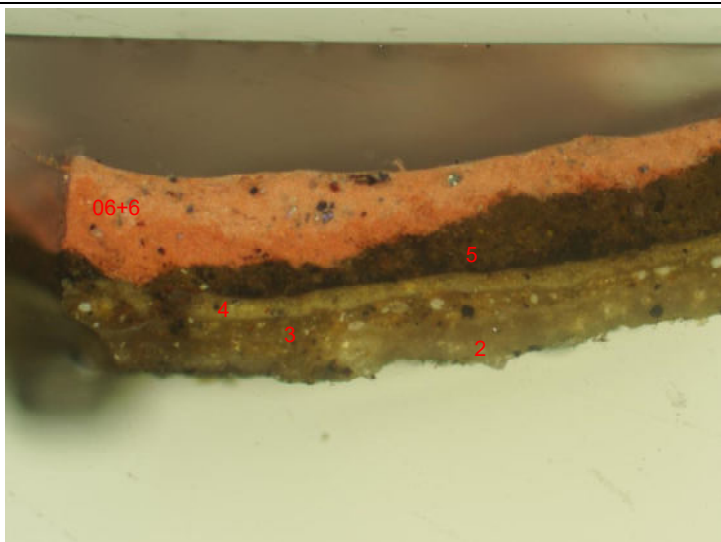
| Befundprotokoll | | | | | |
|---|--|---|--|---|--|
| <p><u>Bild oben:</u></p> <p><b>Fassung Traufgesims</b></p> <p>2: Direkt auf dem Holz - Hellgrau bis hellbraun</p> <p>3: Hellbraun mit roten und dunkelbraunen bis schwarzen Pigmentkörnern ausgemischt.</p> <p>4: Hellgrau mit roten und schwarzen Pigmentkörnern ausgemischt.</p> <p>5: dunkles Braun (dicke Schicht)</p> <p>06: Oxidrot (vermutlich erster Anstrich)</p> <p>6: helleres Oxidrot (vermutlich zweiter Anstrich, jedoch stark gealtert).</p> | | | | | |

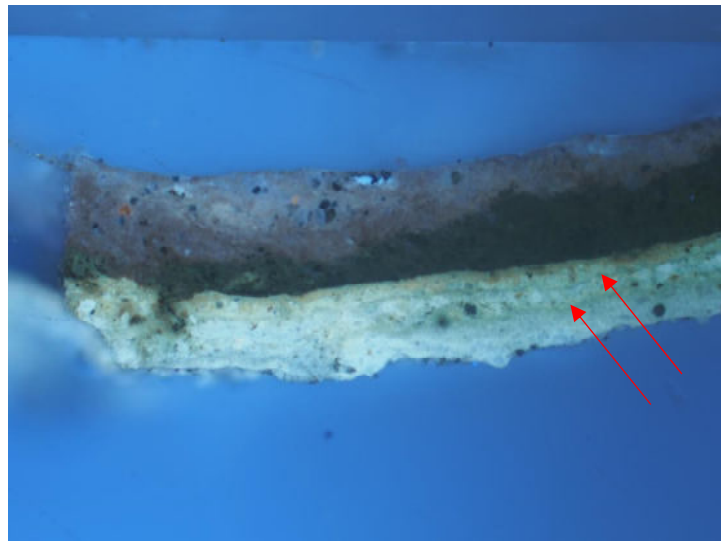
| Befundprotokoll | | | | | |
|---|--|---|--|---|--|
| <p><u>Bild unten:</u></p> <p><b>Anschliff im polarisierten Licht</b></p> <p>Gleicher Ausschnitt wie oben nur unter polarisiertem Licht aufgenommen. Auf den einzelnen Fassungsoberflächen sind Schmutzablagerungen erkennbar (Pfeile).</p> | | <p>Anschliff - 100-fache Vergrößerung im Durchlicht.</p> | | | |

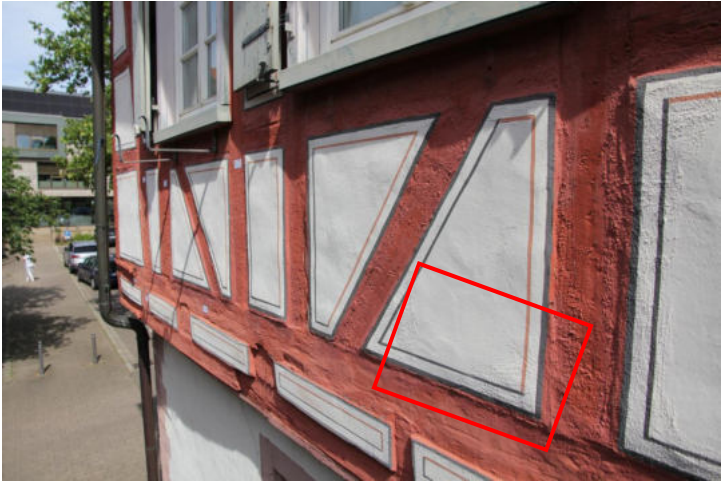
| Befundprotokoll | | | |
|---|---|---|---|
| <p><u>Bild oben:</u></p> <p><b>Bestand - Oberfläche Gefache</b></p> <p>Die Fassadenfläche erscheint in diesem Abschnitt stark überarbeitet worden zu sein. Es kommt, wie an der Westseite zu einem Versprung im Fachwerk.</p> | | <p>IMG_6390: Aufnahme im Aufricht, Tageslicht.</p> | |

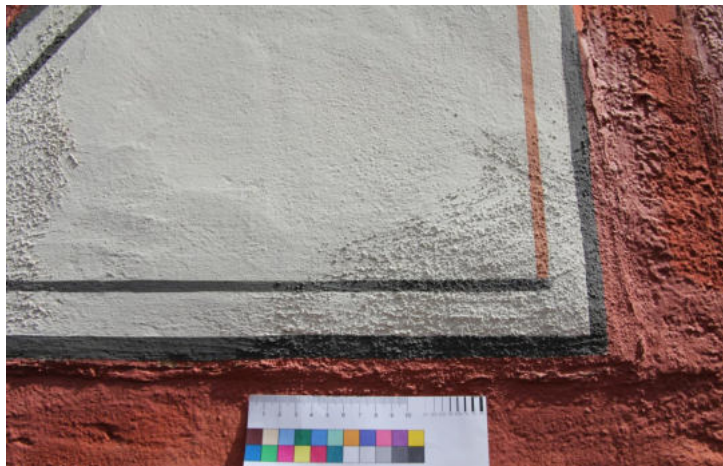
| Befundprotokoll | | | |
|---|---|---|---|
| <p><u>Bild unten:</u></p> <p>Detail Bild aus IMG_6390</p> <p><b>Bestand – Überarbeitung</b></p> <p>Die relativ glatte Putzoberfläche der Ausfuchung ist an den Ecken und Anschlüssen zum Holz mit einem raueren Putz überarbeitet. Auch das Holz wurde bei dieser Maßnahme mit Putz überfilzt.</p> | | <p>IMG_6388: Aufnahme im Aufricht, Tageslicht.</p> | |
