Erste Decke wird geschalt

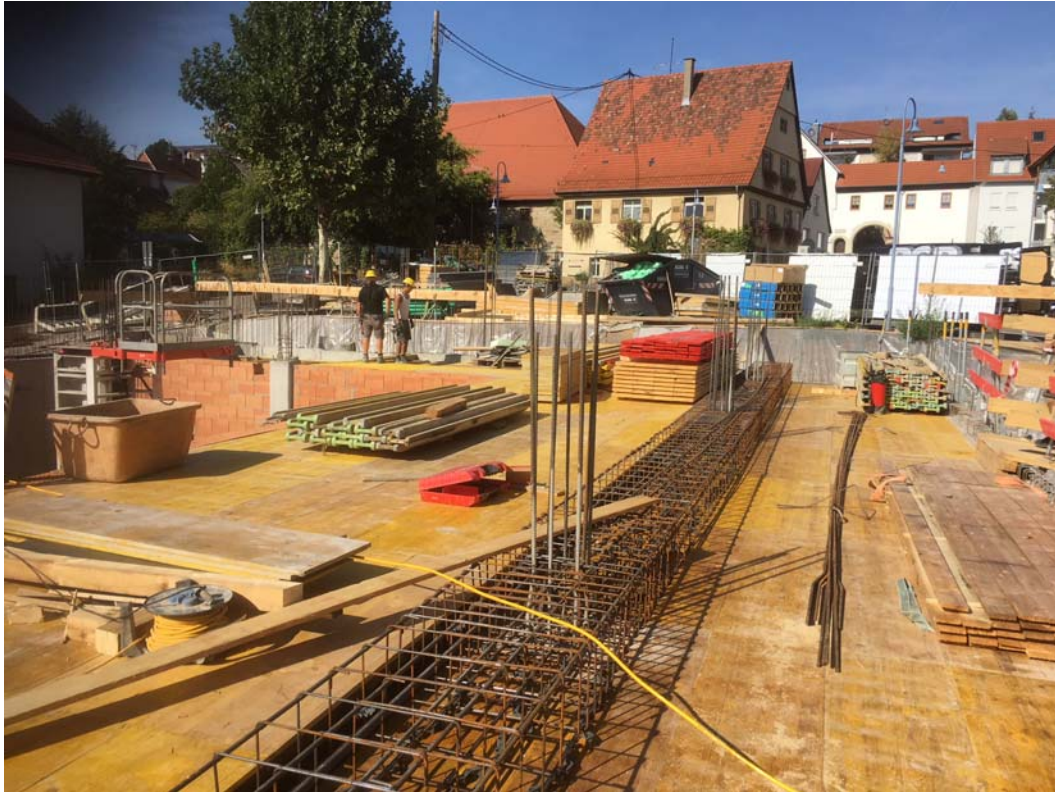
Nachdem die Kellerwände zu rund 90% fertig gestellt sind, haben bereits die Arbeiten an der ersten Decke über dem Untergeschoss begonnen. Zunächst wird die Decke geschalt und armiert.

Rechts im Bild ist der Bereich des künftigen überdachten Eingangsbereiches sichtbar. Die Stahlkörbe bilden die Verbindung zu den Stützen und werden die Lasten der östlichen Außenfassade abtragen.
