Baustellenbericht Rathaus

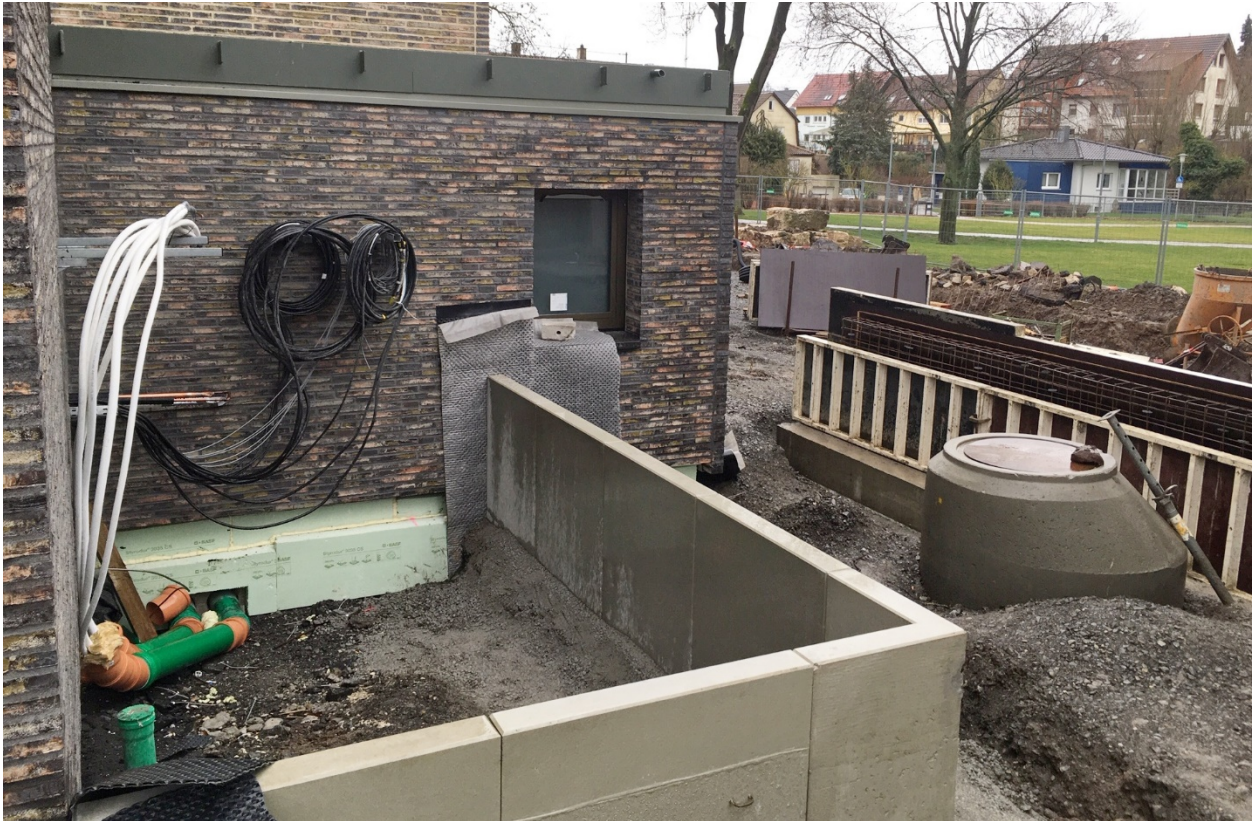
Im vorderen Bereich sind die versetzten Mauerscheiben gut sichtbar. Die metrigen Elemente wurde mit Trockenbeton an Ort und Stelle verbaut. Im rückwärtigen Bereich ist die Sichtbetonschalung zu erkennen. Die benötigte Stahlbewehrung ist bereits eingebracht.
