Neubau Kindergarten Südstraße – Baustellenbericht

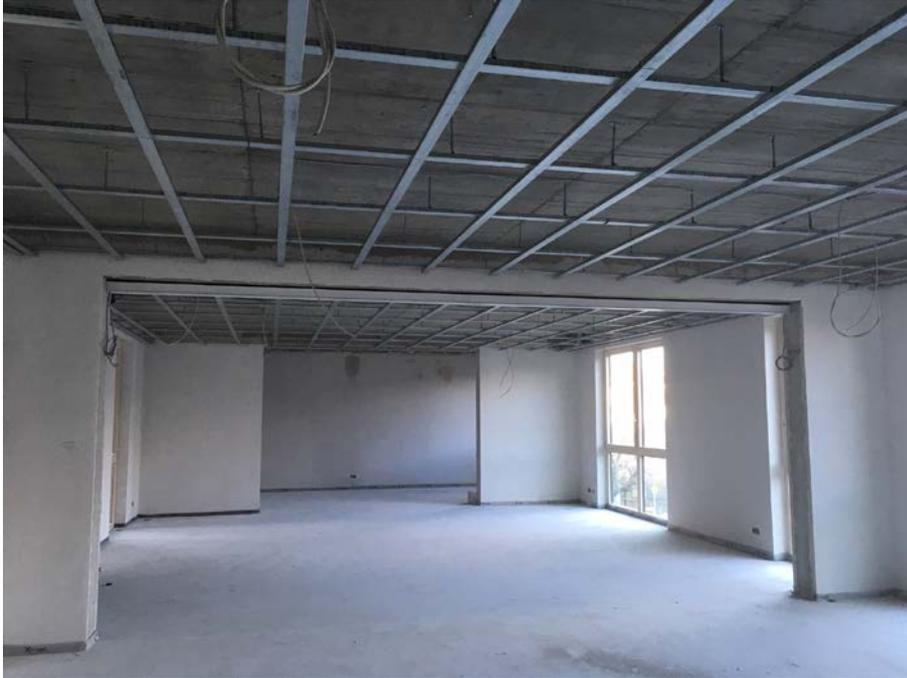
Die Metall-Unterkonstruktion ist gut zu erkennen. Ebenfalls das Raster, welches sich kontinuierlich durch das Gebäude zieht. Zu den Decken hin kann man auch die gebohrten Abhänger sehen.

Zu Beginn der letzten Woche haben die Arbeiten an den abgehängten Decken begonnen. Hierzu wurden im ersten Schritt die Metall-Unterkonstruktionen angebracht. Die Metallprofile sind entsprechend den Raummaßen abzulängen. Anschließend werden die Wandanschlussprofile montiert. In einem definierten Raster werden dann die Abhänger in die Betondecke gebohrt. Im Anschluss daran sind die Tragprofile mit den Grundprofilen zu verbinden und waagrecht mit Laser auszurichten. Nach Fertigstellung der Unterkonstruktion wird die Decke beplankt.

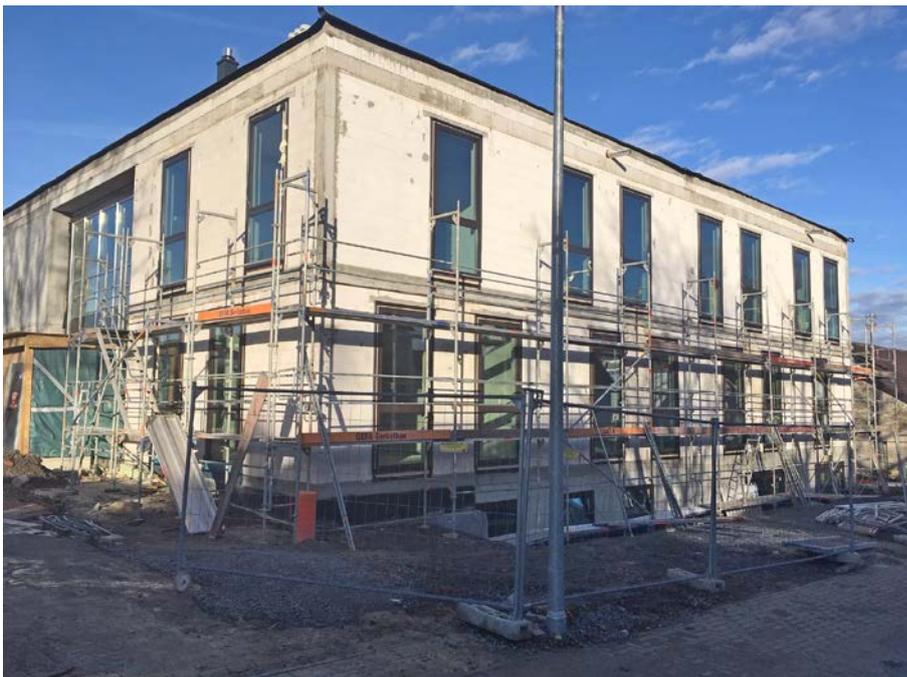
An der Südseite ist schon ein Großteil des Gerüsts sichtbar. Bis Ende der Woche wird das Gerüst fertiggestellt sein.

Auch an der Außenfassade geht es mit großem Schritten weiter. Diese Woche wird das Gerüst für die Fassadenarbeiten gestellt. Vorgesehen sind Teilflächen mit einer Putzfassade sowie eine großflächige Vorhangfassade aus Aluminium. Das Gerüst muss dafür eine bestimmte Anordnung erhalten, um für beide Gewerke ein funktionales Arbeiten zu ermöglichen.
