## Neubau Kindergarten Südstraße – Baustellenbericht

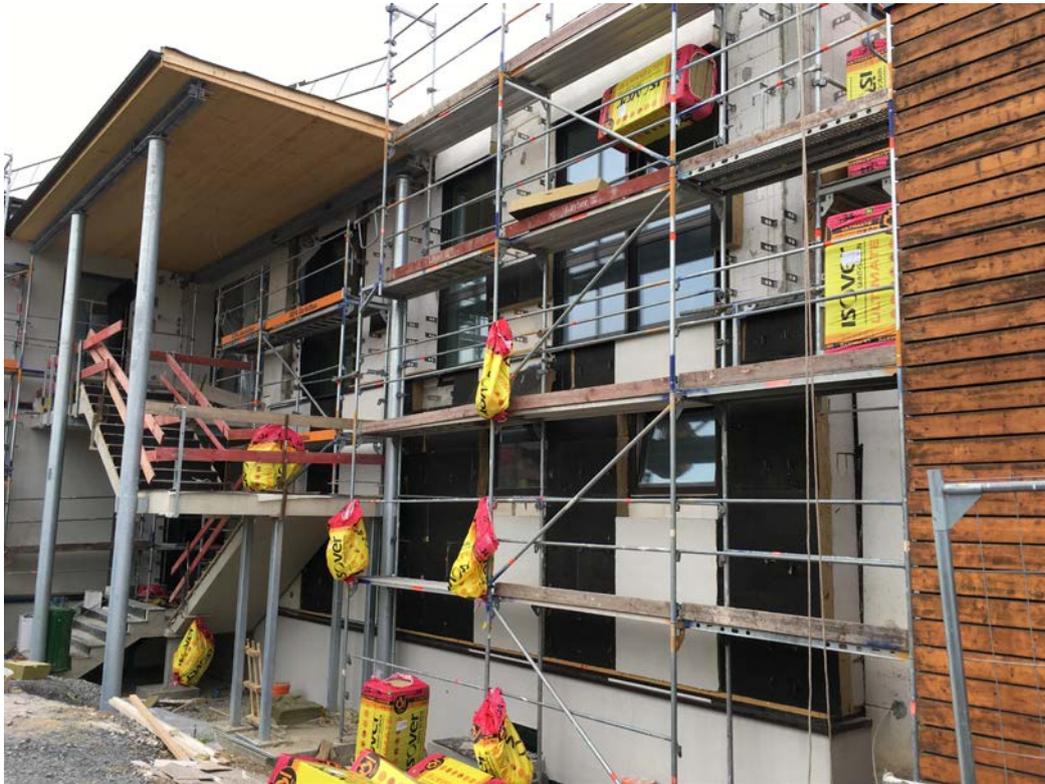
*An der Nordseite sind die Putzarbeiten im unteren Gebäudebereich abgeschlossen. Im oberen Bereich müssen noch die mineralischen Dämmplatten aufgebracht werden.*

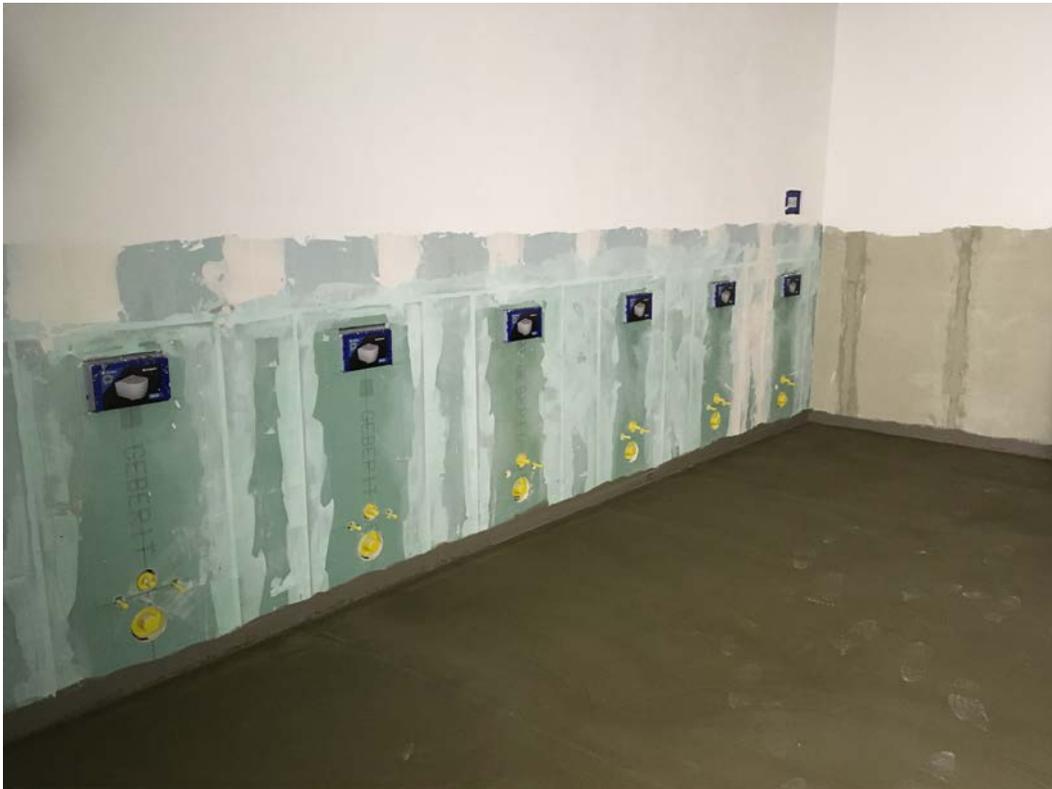
In den Sanitärräumen beginnen die Fliesenleger mit ihren Vorbereitungsarbeiten. So wird derzeit überall die Grundierung für die späteren Fliesenflächen aufgebracht. Diese erhöht die Wirkung des Fliesenklebers.

*Hier kann man die bläuliche Grundierung als Vorbereitung für den Fliesenspiegel in den Toiletten erkennen. Der obere Wandbereich ist in Putz ausgeführt.*
